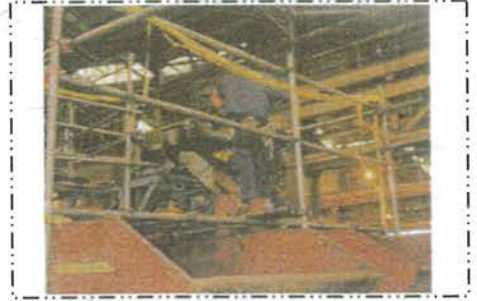
・足場(2m弱)上での作業が、主であり安全帯の先掛け及び常に安全帯が掛かった状態で作業出来ていた。

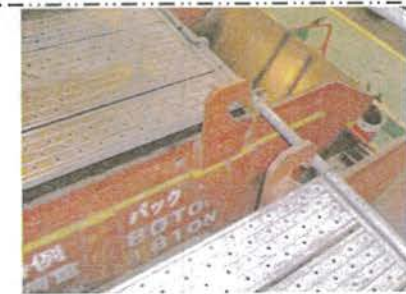
before

・スクラップバック上に足場板を敷設し、作業床を設けたがスクラップバック間に開口部があった。

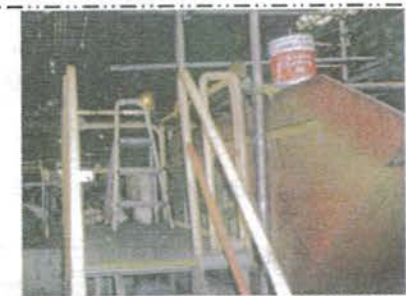
before

・昇降設備に脚立(固縛有り)を使用していたが、昇降時にバランスを崩す恐れがあると判断した。

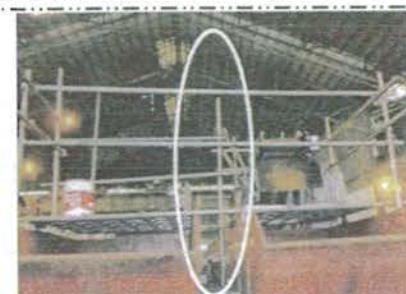
before

・全面手摺部の建地が不足していた。
