茨城電線 職場環境整備プロジェクト(歩行中災害防止) 調査表(改善前 例)

茨城電線工場 職場環境整備(歩行中の災害防止) 対策進捗表

H26.6.30時点

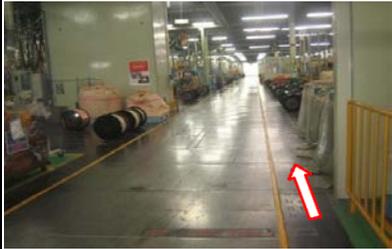
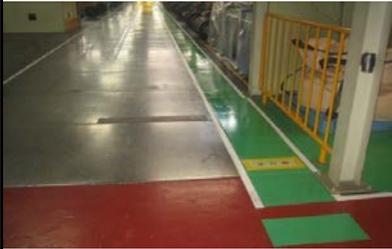
No	指摘 対策	計画と実績			写真		担当者 (現地施工)	予算(千円) (見積要・否、済)	
		14/3末	14/6末	14/9末	改善前	改善後			
1	工場中央(東西)通路 フォークリフトと人の通路が分離されていない	計画	→

茨城安全専任者	起案回覧中 (1,800千円)(1/2) フォークリフト特安活動
	フォークリフトと人の通路を分離 矢印方向に(約100m×40cm) 塗装不可のためテープ貼り付け	実績	→	(4/4完了)					完了
2	工場西側(北南)通路 フォークリフトと人の通路が分離されていない	計画	→

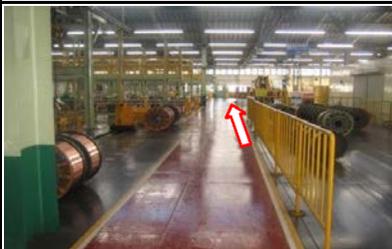
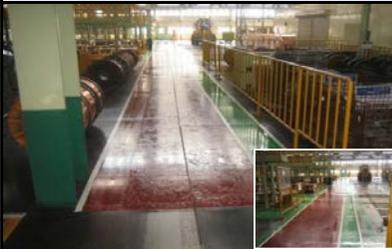
茨城安全専任者	起案回覧中 (1,800千円)(1/2) フォークリフト特安活動
	フォークリフトと人の通路を分離 矢印方向に(約100m×40cm) 歩行区画を40cmとして緑塗装	実績	→	(4/05完了)					完了
3	工場F側(東西)通路フォークリフトと人の通路が分離されていない	計画	→

茨城安全専任者	起案回覧中 (1,800千円)(1/2) フォークリフト特安活動
	フォークリフトと人の通路を分離 矢印方向に(安全柵移設等々) 歩行区画(40~60cm)を設置する	実績	→	(4/05完了)					完了

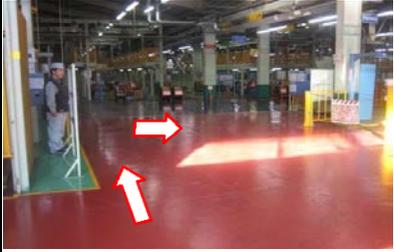
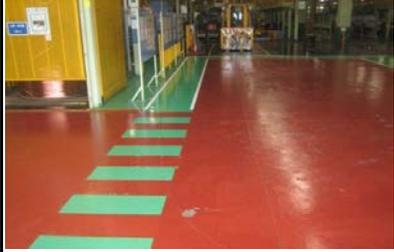
4	工場C伸サプライ側作業エリア内にF/Lと人の通路が分離されていない	計画	→

茨城安全専任者	起案回覧中 (1,800千円)(1/2) フォークリフト特安活動
	フォークリフトと人の通路を分離 F/L作業エリア内に歩行区画 40～60cmを設置する	実績	→	(4/05完了)				完了
5		計画						
		実績						
6		計画						
		実績						
7		計画						
		実績						
		計画 (累計)	4	0	0		費用合計	
		実績 (累計)	4	0	0			0

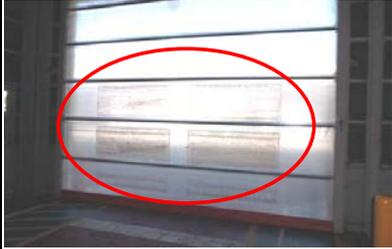
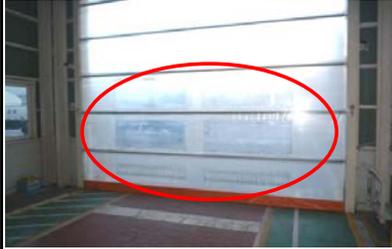
No	指摘 対策	計画と実績			写真		担当者 (現地施工)	予算(千円) (見積要・否、済)
		14/3末	14/6末	14/9末	改善前	改善後		
1	計画掛の北側のシャッターのぞき窓が汚れていて、視認性が低下している。(他のシャッターも散見)	計画	→

計画掛 (各掛展開)	否
	窓を清掃して視認性を向上させる。 ※キズ汚れにて透明度が落ちる箇所あり	実績	→	(2/20完了) ■11/11箇所				完了
2		計画						
		実績						
3		計画						
		実績						
		計画 (累計)	1	0	0			
		実績 (累計)	1	0	0			
							費用合計	0

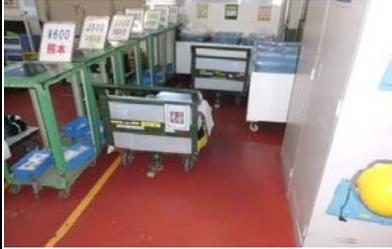
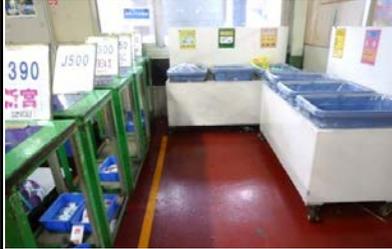
No	指摘 対策	計画と実績			写真		担当者 (現地施工)	予算(千円) (見積要・否、済)
		14/3末	14/6末	14/9末	改善前	改善後		
1	計画掛の作業通路に台車が放置されている。	計画	→

計画掛	否
	所定の位置に移動する。	実績	→	(1/24完了)				完了
2	C伸南側の作業エリアと通路が曖昧	計画	→

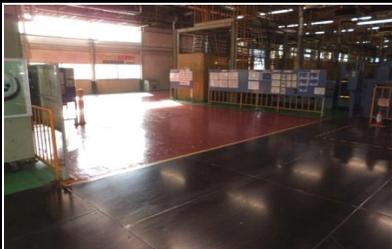
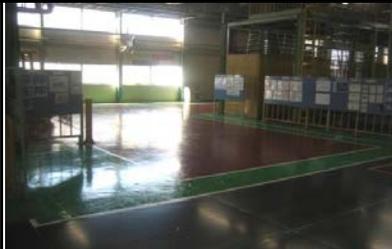
茨城安全専任者	起案回覧中
	作業エリアと通路を明確に区画する。	実績	→	(4/05完了)				(1,800千円)(1/2) フォークリフト特安活動 完了
3	C伸とF伸間の作業エリアと通路が曖昧	計画	→

茨城安全専任者	起案回覧中
	作業エリアと通路を明確に区画する。	実績	→	(4/05完了)				(1,800千円)(1/2) フォークリフト特安活動 完了
		計画 (累計)	3	0	0		費用合計	0
		実績 (累計)	3	0	0

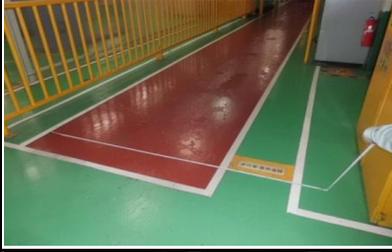
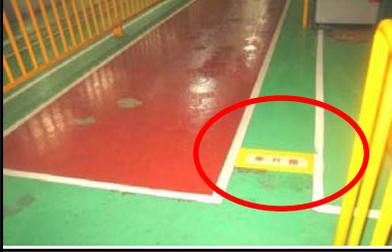
問題なし。	実績							
2	西側通路トイレ入り口前のフォークリフト通路は1.4m	計画	→

茨城安全専任者	否
	フォークリフト通路と人の分離できない歩行路とする。 (表示見直し)	実績	→	(4/11完了)					完了
3	西側通路トイレ入り口前の歩行者用通路の幅は40cm	計画	→

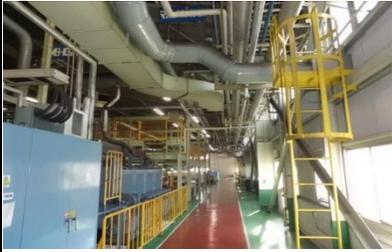
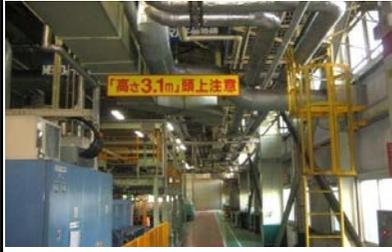
4	西側通路マルチ1号背面で、フォークリフトの通路高さが3.3mで3.5mに対して不足している。	計画	→

茨城安全専任者	費用要検討 46 (1,800千円)(1/2) フォークリフト特安活動
	3.5mの高さを確保するのは困難なので、「高さ3.1m」「頭上注意」表示を取り付ける。	実績	→	(4/03完了)				完了
5	F伸北側出荷置き場に歩行者用通路が無い	計画	→	問題なし

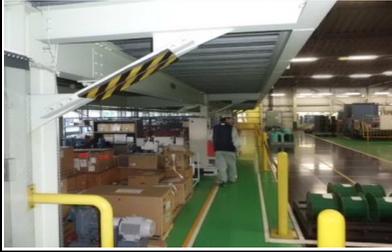
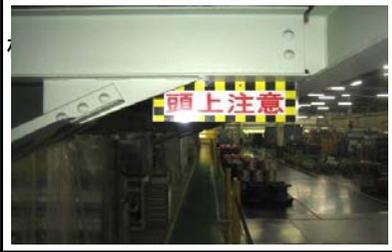
F伸北側出荷置き場 設置予定の通路幅80cm確保要 ※歩行者通路レイアウト見直しにつき、計画取り消し。	茨城安全専任者	起案回覧中 (1,800千円)(1/2) フォークリフト特安活動
	歩行者用通路を設置する際に通路幅80cmを確保する。(リールヤードを半ピッチずらす。)	実績						完了
6	検査室の下場の通路高さが2mに対して不足している。	計画	→

茨城安全専任者	否
	2mの高さを確保するのは困難なので、「頭上注意」表示を取り付ける。	実績	→	(3/17完了)				完了
7	検査室前の通路幅が70cmしかない。	計画	→	問題なし

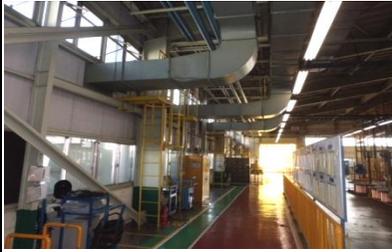
8	東側通路タンDEM29号サプライ前で、フォークリフトの通路高さが3.2mで3.5mに対して不足している。	計画	→

茨城安全専任者	費用要検討 53.5 (1,800千円)(1/2) フォークリフト特安活動
	3.5mの高さを確保するのは困難なので、「高さ3.1m」「頭上注意」表示を取り付。(タ外不具合補修)	実績	→	(4/03完了)				完了
9	東側通路タンDEM29号サプライ前フォークリフト通路幅は1.65mあり十分。	計画		問題なし

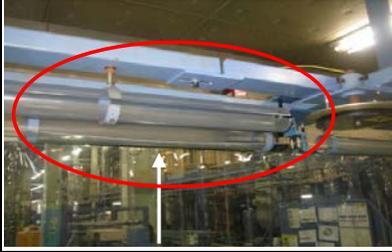
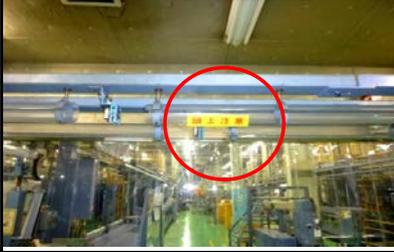
東側通路タンDEM29号サプライ前歩行者用通路幅45cm ※分離不能な歩行路表示。		
	フォークリフト通路と人の分離できない歩行路でOK。	実績						
11	押出17、18号機 把取機前上部パスラインカバーの高さ2mなし(塩ビ管)	計画	→

茨城安全専任者	否 0	
	塩ビ管のため、「頭上注意」の表示をする。	実績	→	(2/12完了)

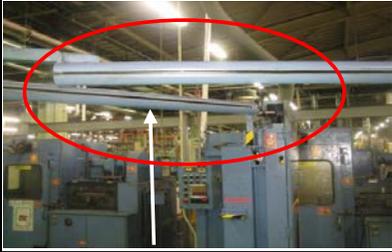
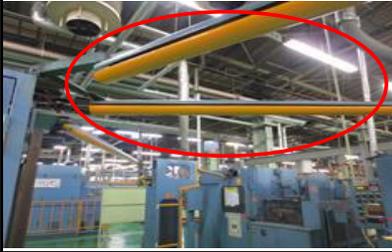
12	M伸 仕上がりキャプスタン後の パスラインカバー高さ 2m なし (M伸 No.8、9、10号機)	計画	→

茨城安全専任者	否	0
	カバー材質は鉄で、見直しは困難 なため(芯出し)下にトラクション 貼り又は注意表示(黄色塗装)	実績	→	3/3箇所 (2/21完了)				完了	
13	押出21号機 撚完リールサプライ～ テープサプライ間のパスライン走行線 の高さが1.8mでカバーもなし	計画	→

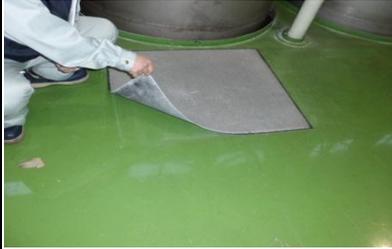
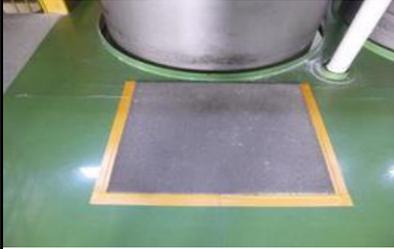
No	指摘 対策	計画と実績			写真		担当者 (現地施工)	予算(千円) (見積要・否、済)
		14/3末	14/6末	14/9末	改善前	改善後		
1	混合HF 2Fマットの浮き上がり防止がされていない。	計画	→

茨城安全専任者	否
	両面テープで固定する。 (掛対応)	実績	→	(3/17完了)				完了
2	一般混合ボイラー室前マットの浮き上がり防止がされていない。	計画	→

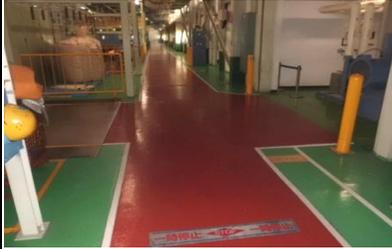
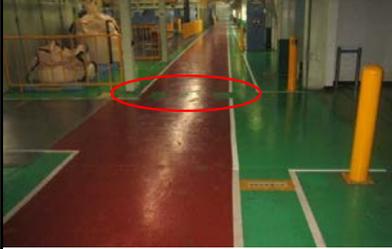
No	指摘 対策	計画と実績			写真		担当者 (現地施工)	予算(千円) (見積要・否、済)
		14/3末	14/6末	14/9末	改善前	改善後		
1	混合前交差点の一時停止表示が見づらい。	計画	→

茨城安全専任者	起案回覧中
	十字路でなくT字路に変更し、歩行帯と横断歩道の明示。	実績	→	(4/05完了)				(1,800千円)(1/2) フォークリフト特安活動
2		計画						
		実績						
3		計画						
		実績						
		計画 (累計)	1	0	0			
		実績 (累計)	1	0	0			
							費用合計	0

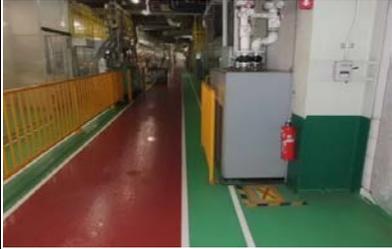
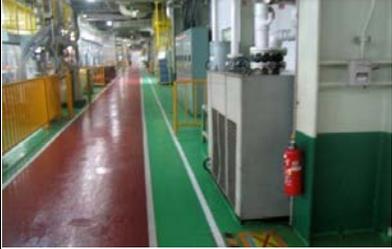
No	指摘 対策	計画と実績			写真		担当者 (現地施工)	予算(千円) (見積要・否、済)	
		14/3末	14/6末	14/9末	改善前	改善後			
1	西側通路トイレ入り口前の 通路にエアードライヤーが設置 されている。(通路上の障害物)	計画		→

茨城安全専任者	起案回覧中 (2,900千円)(2/2) フォークリフト特安活動
	エアードライヤーを人の通路区画外に 移設する。(壁際までバック)	実績	※連休に実施予定 → (4/28完了)						完了
2	人の通路区画設置に対し、混合フ レコン操作盤が通路区画上になっ てしまう。	計画		→

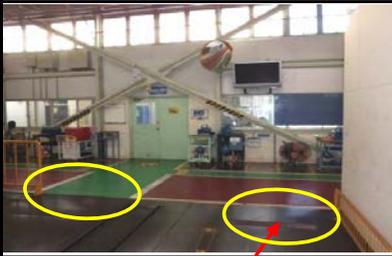
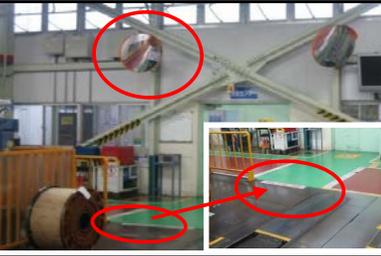
No	指摘 対策	計画と実績			写真		担当者 (現地施工)	予算(千円) (見積要・否、済)	
		14/3末	14/6末	14/9末	改善前	改善後			
1	タンDEM D-29前ブラインド交差点のミラーによる視認性が十分でない。	計画	→

茨城安全専任者	起案回覧中 (2,900千円)(2/2) フォークリフト特安活動
	ミラーの増設と一時停止表示。	実績	→	(3/17 完了)					完了
2	タンDEM D-29前ブラインド交差点のミラーによる視認性が十分でない。	計画	→

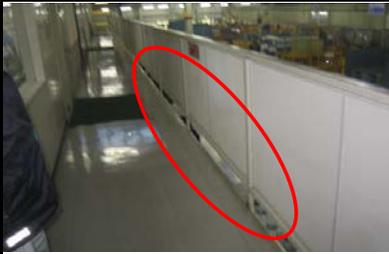
4	検査室2Fの通路安全柵 通路床面と安全柵の間につま先板の 取付がなく、ものが落ちる危険。	計画	→

検査室 2F 通路安全柵 つま先板の取付なし (45m)	茨城安全専任者	費用要検討	350 (約300~350)
	つま先板を取り付ける。	実績	→				※14年度予算にて実施	
5	押出機10号機撤去跡地、排水 ピット目地捲れ養生鉄板の角が面 取りされてなく踏く危険。	計画	→

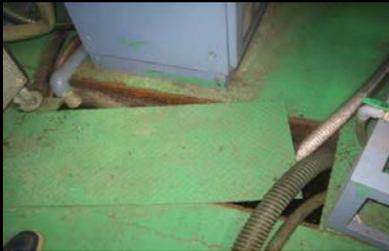
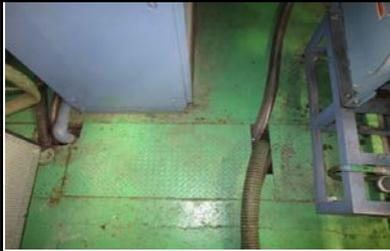
茨城安全専任者	費用要検討	35 (1,800千円)(1/2) フォークリフト特安活動
	面取り(傾斜)をする。	実績	→ (3/7 完了)				完了	
6	押出8、9号機間の排水ピット蓋が 完全に閉まっておらず危険。	計画	→

保全掛	否	0
	ピット蓋の見直し。 (ピット蓋加工)	実績	→ (2/11 完了)				完了	
7	押出17、18号機間の排水ピット 蓋が完全に閉まっておらず危険。	計画	→

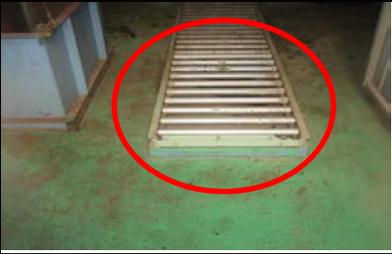
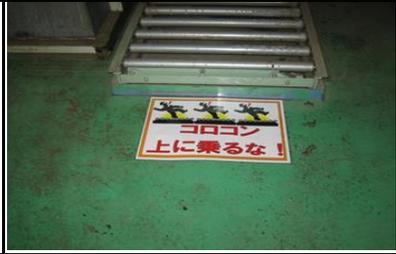
8	C伸 伸線液室のドラム缶等の搬入出に使用するコロコンで転倒する危険あり。	計画

茨城安全専任者	否
	C、M伸 伸線液室のコロコン周辺に、注意表示を貼る。	実績	→	(3/10 完了)				完了
9	C伸 伸線液室の床面に、バルブハンドルが突起しており、躓く危険がある。	計画

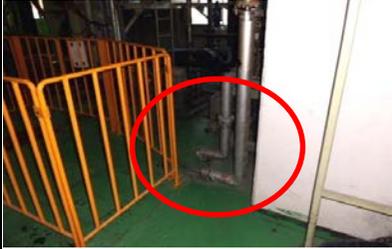
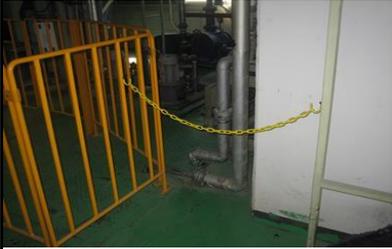
No	指摘 対策	計画と実績			写真		担当者 (現地施工)	予算(千円) (見積要・否、済)	
		14/3末	14/6末	14/9末	改善前	改善後			
1	一般混合ボイラー室前床面に配管有	計画	→

茨城安全専任者	否	
	通行止めとする。(プラチェーン)	実績	→	(3/24完了)				完了	
2	押出5、7号機間 ホッパードライヤー フレコン材料ホッパー空送ホース差し込部対応で、歩行進入時、床面に配管が凸凹しており危険。	計画	→

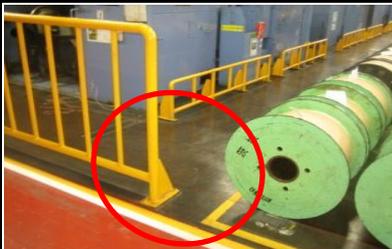
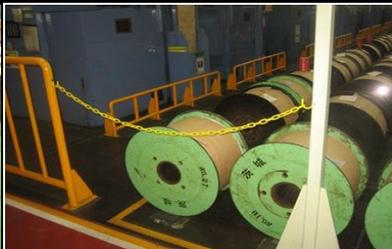
茨城安全専任者	否	
	配管上にかバー(鉄板)養生又は進入場所を押出機側(架台下)にして現場所を進入禁止とする。	実績	→	(4/25完了)				完了	
3	パンチャーC-31号機通路側安全柵とリールヤードのリール間に通り抜けられる隙間があり、躓き等危険。	計画	→

茨城安全専任者	否	
	通行止めとする。(プラチェーン)	実績	→	(3/24完了)				完了	
		計画 (累計)	2	1	0			費用合計	0
		実績 (累計)	2	1	0
