シート工事でずり台車が逃走し、切羽付近で作業員が犠牲された

シートNo. 2

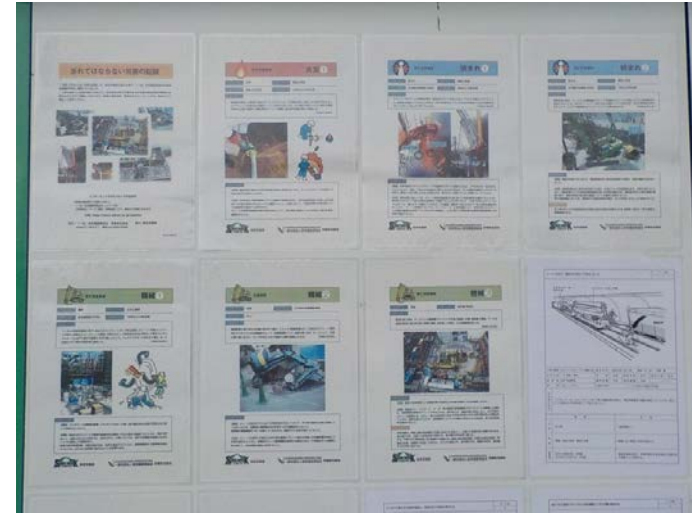
災害事例一覧の一部

災害発生状況
 標準搬送作業終了後、シールド坑内で2号車から1,000m付近で地盤設備(パイクーム)を点検しながら切羽に向かって歩いていたら、坑口側から下り勾配を逸走してきたずり台車に轢かれた。

原因	対策
人的 道具・機械等の取扱い 台車側の連結不良 下り勾配への認識不足	パツクリローの後押し運転時に、脱線装置と坑口の鎖を念入りに点検する。 指定された担当者で、チェックリストを用いて連結ピンと連結チェーンの接続状況を確認する。
物的 防止設備の欠陥・未設置	乗物の下り勾配側に逸走防止装置を設置する。 切羽付近の軌道に台車ストッパーを設置する。
管理的 安全指示の内容不足・未実施	パツクリローのまわりは連結ピンと連結チェーンを設置した後、ずり台車を停止させた後、走行を再開し、連結が完全であることを確認する。
