# 小集団活動発表

～安全で **+** 働きやすい職場づくり～

Uグループチーム **縦型屋**

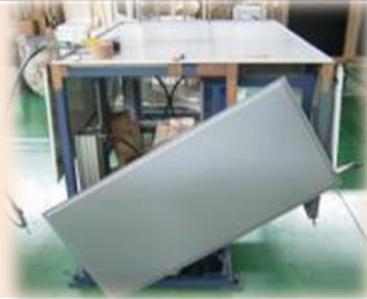
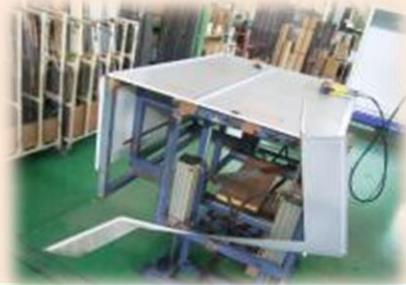
内天落下

いずれも治具より部材が落下している

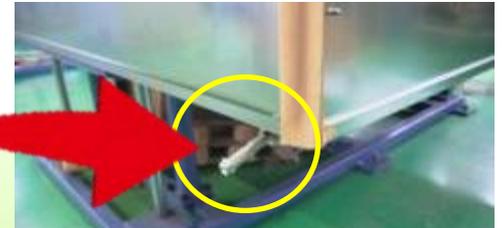
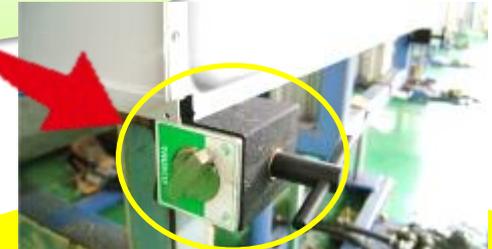
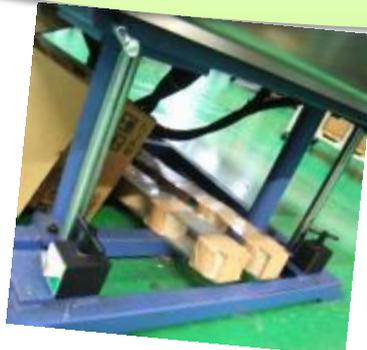
ボルト破損(強度不足)

マグネット取付、取外し作業が増えてしまい作業者への負担増

**マグネット脱着時間38秒**

内箱組立治具へのボルト固定(Dタイプのみ対応)  
<Nタイプ>生産技術に依頼 マグネットに対応

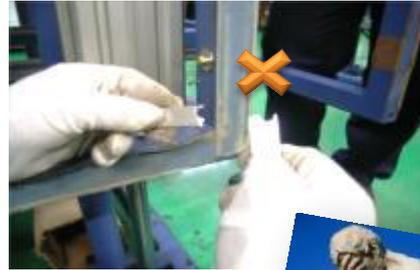
曲がる...

...折れる。

試作に使用した素材の強度が弱かった。

強い素材に変更(下枠補強)

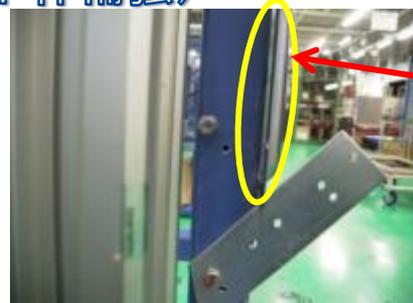
内底

部材の位置が固定されるため非常に組みにくい。

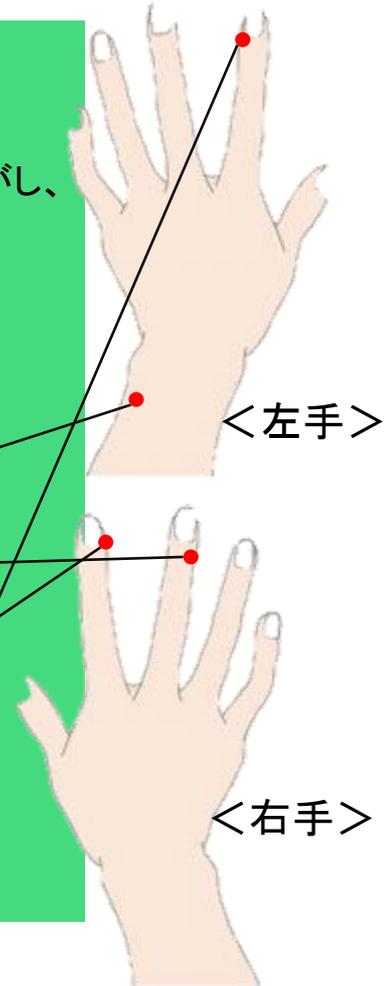
いずれも端面に手が接触している。

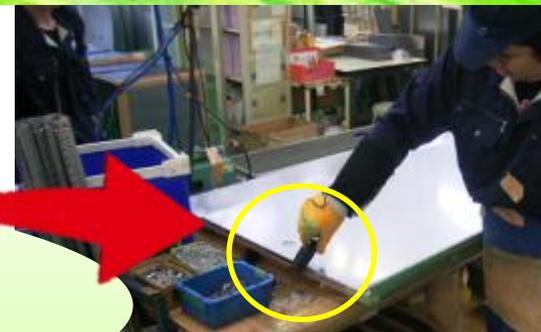
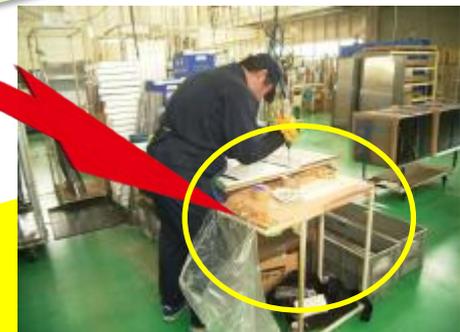
板金端面部分が作業者に接触しやすい

保護シートを剥がす際、力が入ってしまう為、不安定な状態になり易い

- ・保護シート剥がしの際、端面部を触らない様ゴム材にて剥がしを行う
- ・素材が出ることの無い様作業台の延長
- ・保護手袋の着用
