電線管カバー（クッション材）取付による見える化と転倒防止

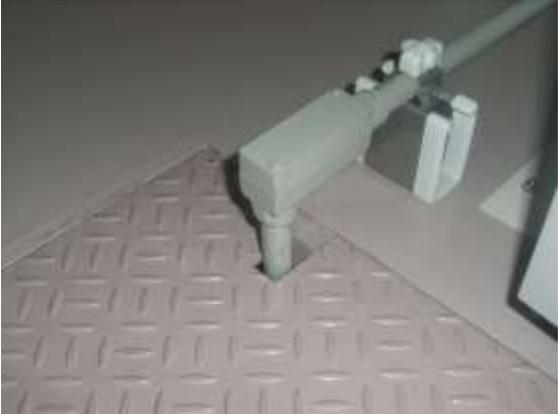
<p>《 改善前 》</p> </div> <div style="text-align: center;">

改善前	改善後
<p>「問題点」 (1) 設備の点検時に「配管架台」に 躓き転倒する可能性があった。</p>	<p>「改善した点」 (1) クッション材を加工し、「配管架台」にカバーした。 (2) 反射材を貼り付けた。</p>
<div style="display: flex; justify-content: space-around; align-items: center;"> <div style="text-align: center;">
