ヒヤリ・ハット報告カード

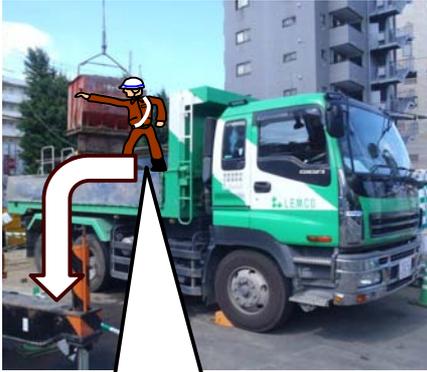
<p>改善前・手摺等の無い状態</p> </div> <div style="text-align: center;">

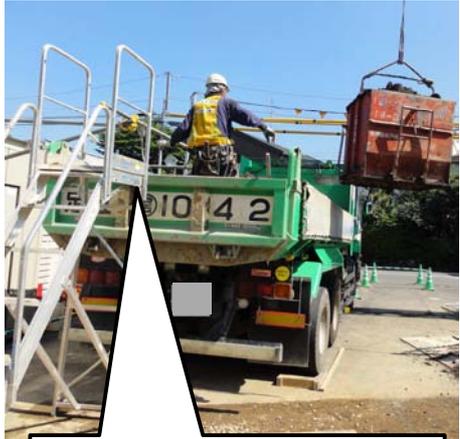
<p>改善前・手摺昇降ステップ設置</p> </div> </div>								
	なにを	10tダンプに掘削残土を							
どうしようとして	積み込みをしていた時								
どうなった	ダンプの荷台から落下しそうになった								
原因 (なにが問題だったか)	ダンプの荷台の残土が山になり移動するとき山が崩れて落下しそうになった								
対策 (こうした, こうする)	<ul style="list-style-type: none"> ・安全帯の使用を行う ・山を出来るだけ平らにしてから移動を行う ・ダンプの前方から積み込みを行い山の上を歩かないこと 								
改善案・対策 (JV) (今後こうする)	単管で安全帯を掛ける設備を設置してから作業を行わずこと						対策実施日		
							7月6日		
コメント・その他	・単管・クランプ等の締め付けを確認すること								
種別要因	(事故型) 墜落転落 , 挟まれ巻込まれ, 飛来落下, 転倒, 激突され, 崩壊倒壊, 爆発, 有害物等接触 交通事故, 感電, 火災, 激突, その他 (起因型) 仮設物, 材料, 動力クレーン, 用具, 建築物, 構築物, 木材加工用機械, 環境 , 乗り物 その他装置, 危険物・有害物, 荷, 建設用等機械, 動力運搬機, 人力機械工具, その他
