ヒヤリ・ハット報告カード

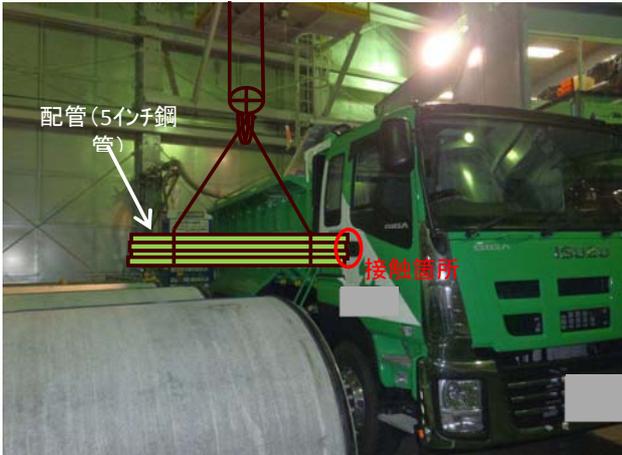
現場名	■■■■ 工事事務所				作業種類	推進工		
工事名	■■■■ 地先から ■■■■ 地先間 配水本管(800mm)新設工事				事故型	激突		
いつ(発生日時)	平成 23 年 11 月 18 日 17時 30分 頃				起因別	建設用等機械		
どこで(発生場所)	No.3両押し込み立坑							
だれが(関係者)	会社名				報告者			
	当事者職種	年齢	経験年数	性別	(男) ・ 女			
発生状況 (簡単な図を入れて下さい)	ヒヤットしたこと・ハットしたこと

なにを	天井クレーン4.8tで						
	どうしようとして	排泥配管材(5インチ鋼管)を吊り上げ移動しようとして						
	どうなった	汚泥積込み中のタンク車の運転席側ドアに接触した						
原因 (なにが問題だったか)	吊り荷の配管材(L=2.43m)が荷振れし接触した。							
対策 (こうした, こうする)	<ul style="list-style-type: none"> ・工事車両駐車箇所と接近した場所でクレーン作業を行わない。 ・工事車両が移動してからクレーン作業を行う。 ・介錯ロープを使用し、吊り荷の荷振れ防止を行う。 							
改善案・対策 (JV) (今後こうする)	介錯ロープを使用し、荷振れ防止を徹底する。 汚泥運搬車両と近接してのクレーン作業は行わない。					対策実施日		
						11月18日		
コメント・その他	クレーンOPと介錯人の2人作業で揚重するよう徹底して下さい。(一人作業禁止) また介錯人が不在の場合は、クレーン作業は行なわず、2人揃っての作業として下さい。 最後に介錯人は手介錯を禁止とし、介							
種別要因	(事故型) 墜落転落, 挟まれ巻込まれ, 飛来落下, 転倒, 激突され, 崩壊倒壊, 爆発, 有害物等接触 交通事故, 感電, 火災, 激突 その他 (起因型) 仮設物, 材料, 動力クレーン, 用具, 建築物, 構築物, 木材加工用機械, 環境, 乗り物 その他装置, 危険物・有害物, 荷, 建設用等機械, 動力運搬機, 人力機械工具, その他
