# 転倒災害防止のための「見える化」

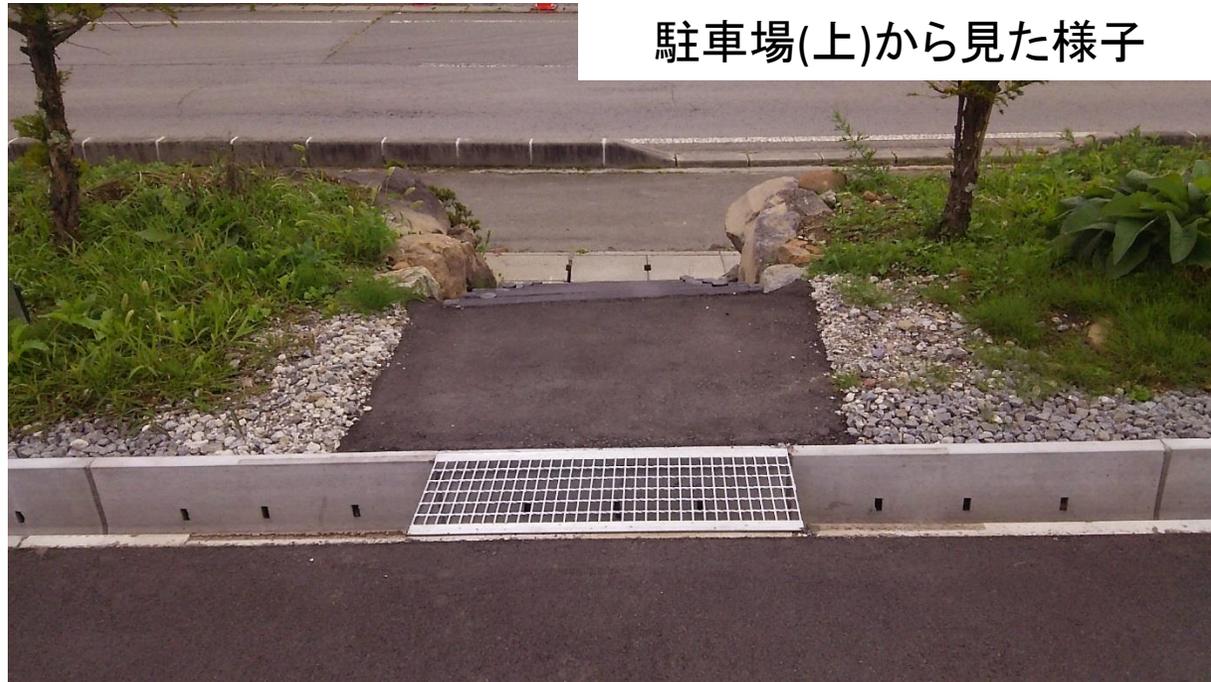
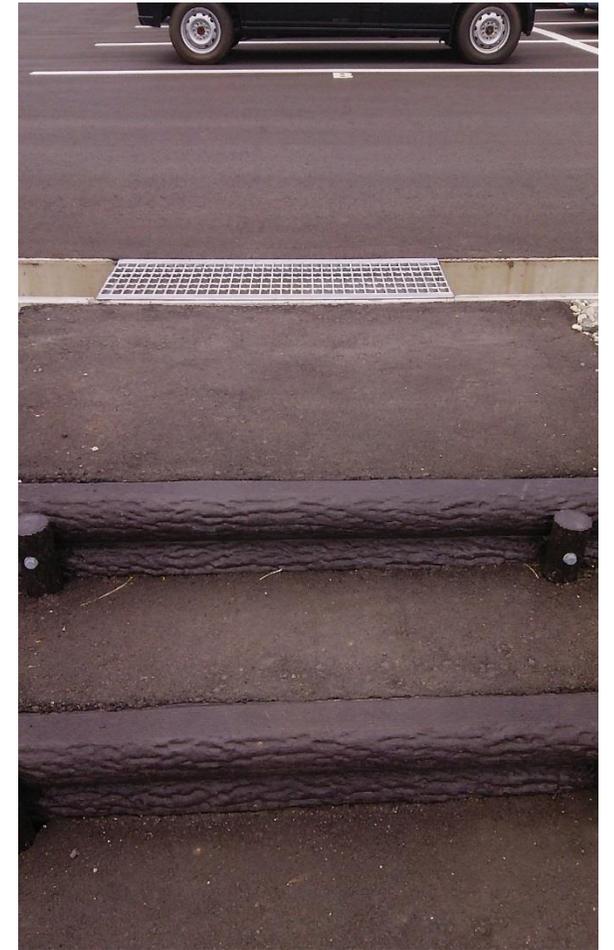
## 改善前

社員駐車場の入口に側溝があり、グレーチングが1つしかなかった。グレーチングは通路の幅より狭く、通行時にグレーチングから足を踏み外し、転倒する恐れがあった。

駐車場(下)から見た様子

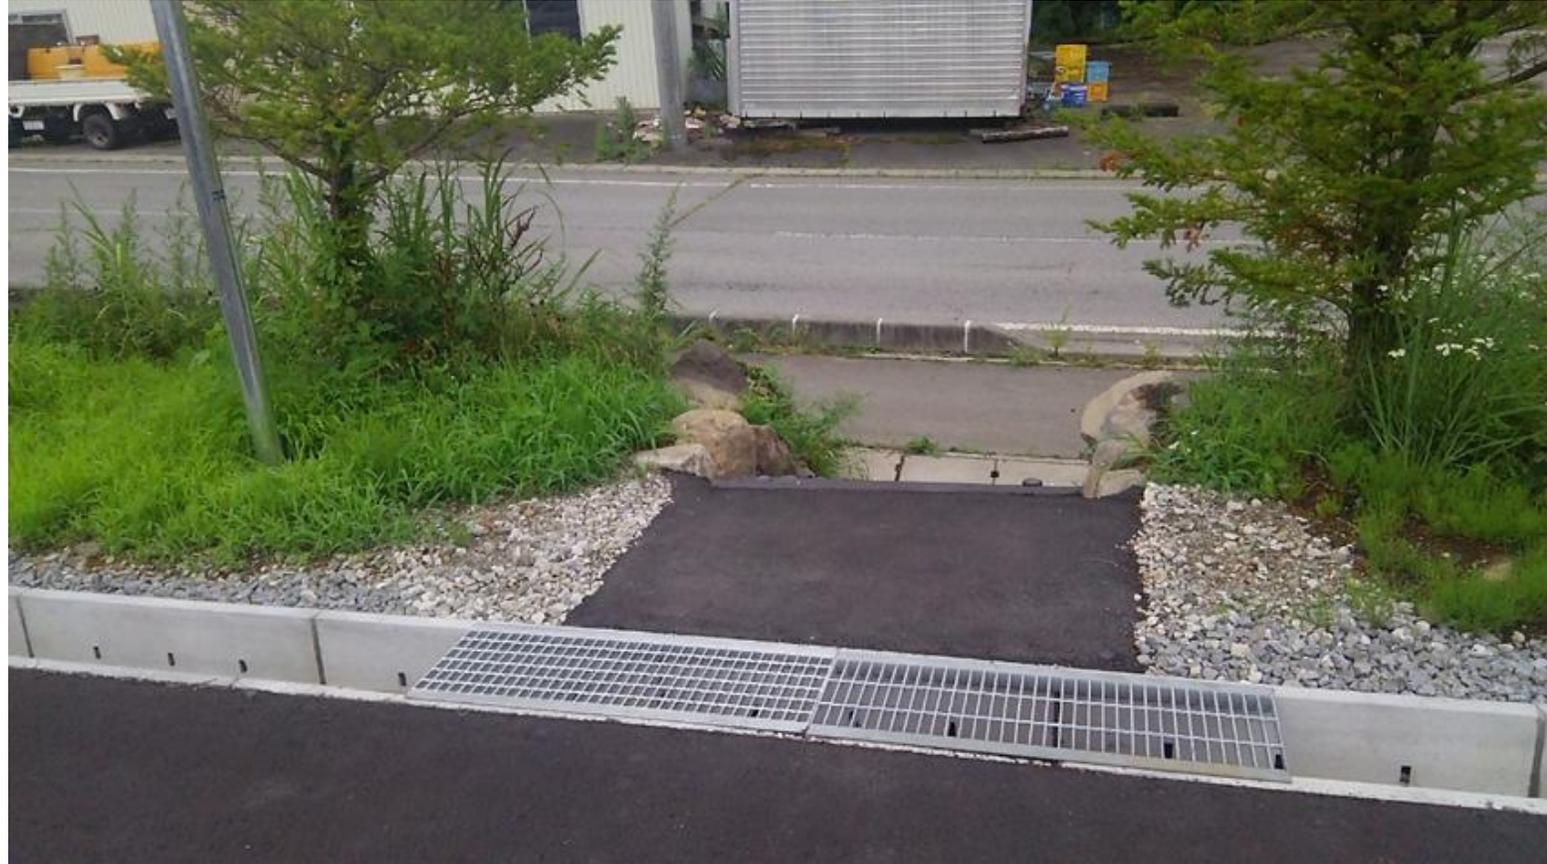
## 1回目の改善

グレーチングをもう1つ追加し、通路の幅より広くなるようにした。  
しかし、グレーチングの端を通過しようとする、踏み外す恐れはあった。
