# 「見える」安全活動

## 電気室コントロールユニットの見える化

## ～ 改善事例の概要紹介 ～

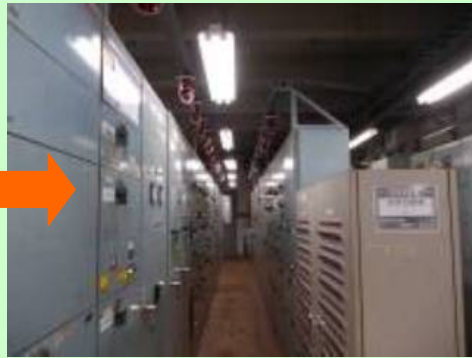
電気室は400m<sup>2</sup>と大変広い！

- 電気室内  
多くのコントロールユニットが配置されている。(342台)

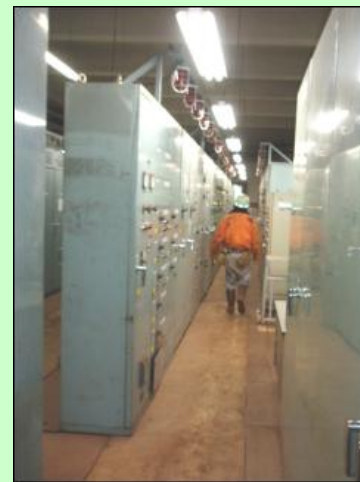
- 対象ユニットの搜索  
・搜索に約15分/回要している

- ① ユニット数が多いため、探索のための移動範囲が広い
- ② 機器名称が類似しており、間違えやすい
- ③ 特に若手はベテランの倍の時間を要する

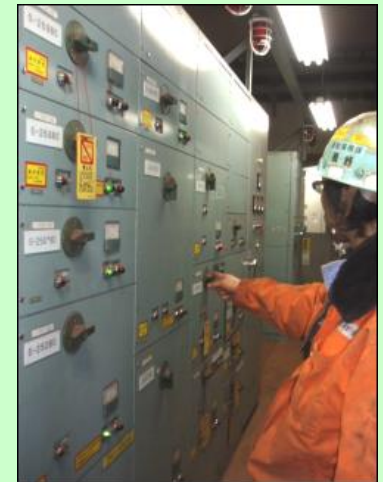
- 対象ユニット停止処置  
・ユニットの機器名称を確認し停止処置を行う

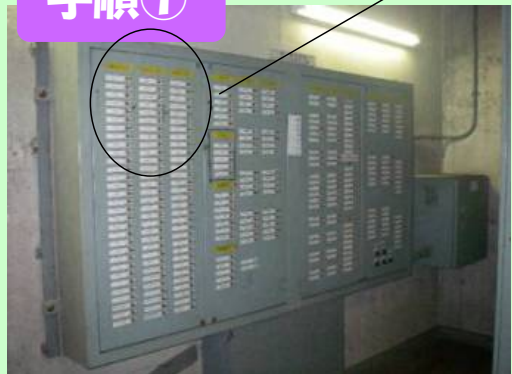
### 手順①

■コントロールユニット探索盤の新設  
・コントロールユニット全数(342台)の探索盤を新設。

- ・コントロールユニット探索盤の新設
  - ◆コントロールユニットの誤操作防止が図れた  
誤停止、誤起動の防止⇒安全性向上
  - ◆若手も安心して機器の停止操作ができる
  - ◆コントロールユニット確認時間短縮  
平均 15分/回 ⇒ 1分/回

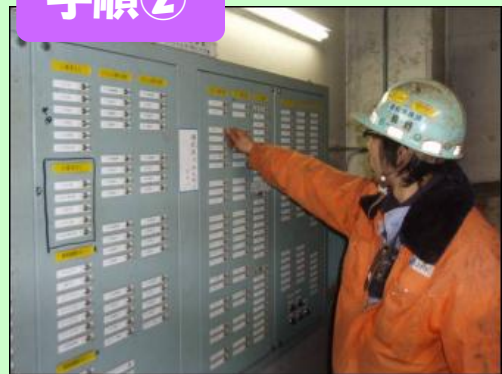
### 手順②

■対象機器の銘板を確認しスイッチを入れる。

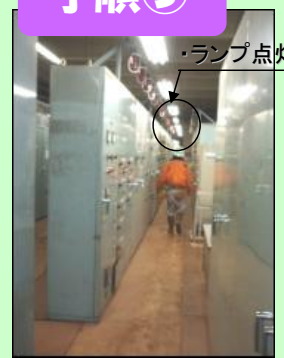
### 手順③

■ランプが点灯したユニットの場所へ移動する。

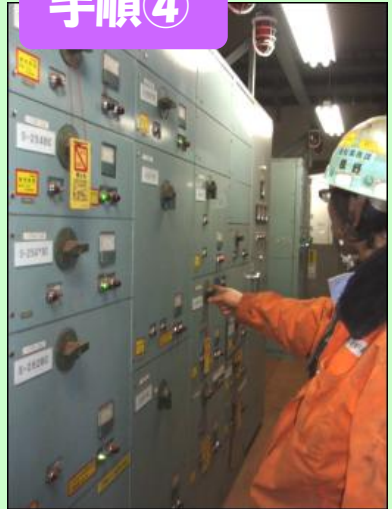
### 手順④

■対象機器の銘板を確認し機器の停止処置を実施する。
