表題：立坑内揚重作業時の『クレーンフック』の見える化

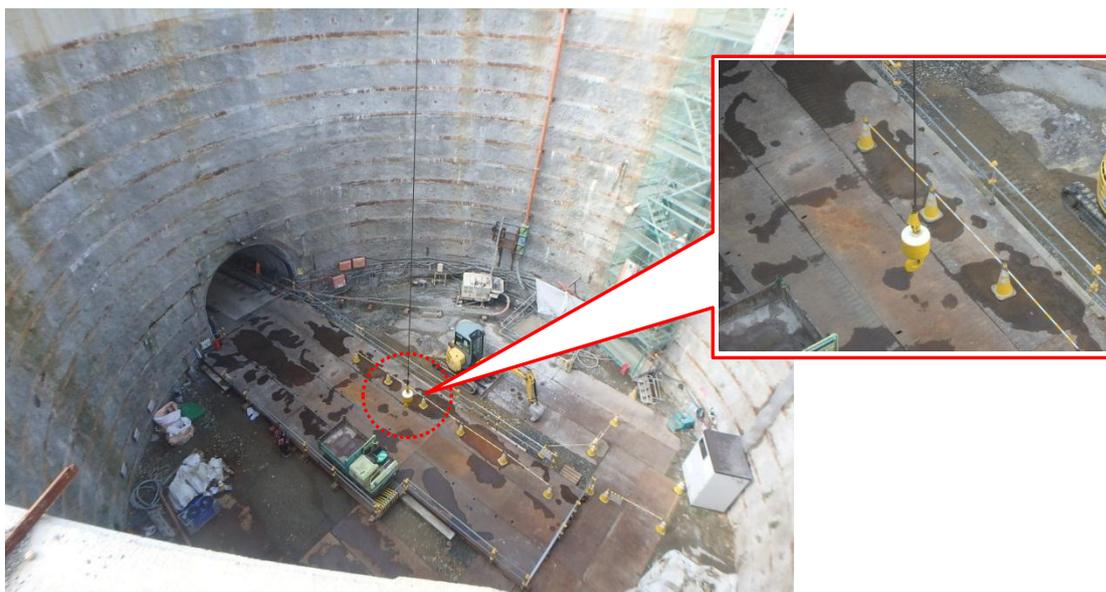
【写真－１】立坑内のフック

資機材搬出入時に吊荷が見えない為、無線合図に加えてクレーンブームにカメラを設置し、中の作業を映像で確認している。しかし、吊荷やフックが床面の色と同化して見え辛いことがあることから、吊荷の位置がより分かるようにクレーンフックの頭頂部をカメラに映り易い白色に塗装し見える化を図った。
