# 危険有害性の「見える化」

～PCB 調査完了表示による適切な解体手順の順守～

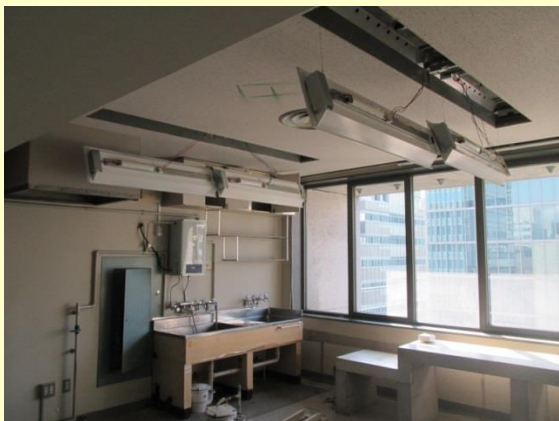
手順①

←解体工にて  
蛍光灯、反射板取り外し

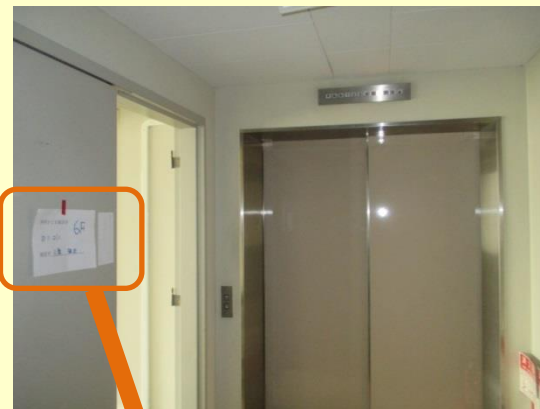
手順③ (実施した方策)

←各室入口に確認完了の  
表示

この表示があることをもって、PCB 調査の完了、天井解体開始可能とする。

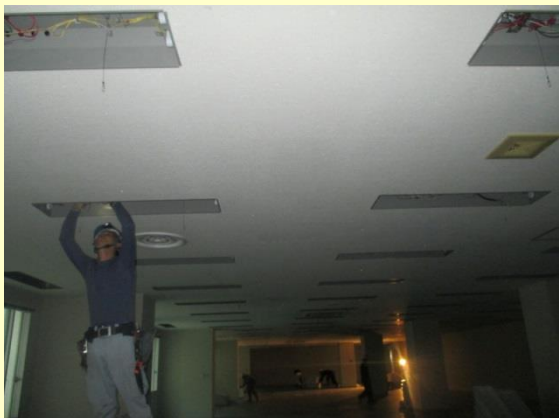
手順②

←電気工にて安定器の  
型式確認

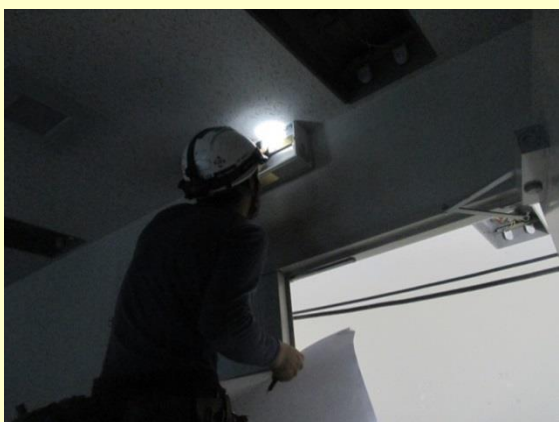
平面図に完了チェック、  
写真撮影エリアを図示

これにより誰でも調査の進捗状況がわかり、  
PCB 調査完了→解体の流れを確実に守ることができる
