#### IV. 熱中症を予防するための「見える化」

##### 船の鋼甲板を木にして熱中症予防の見える化

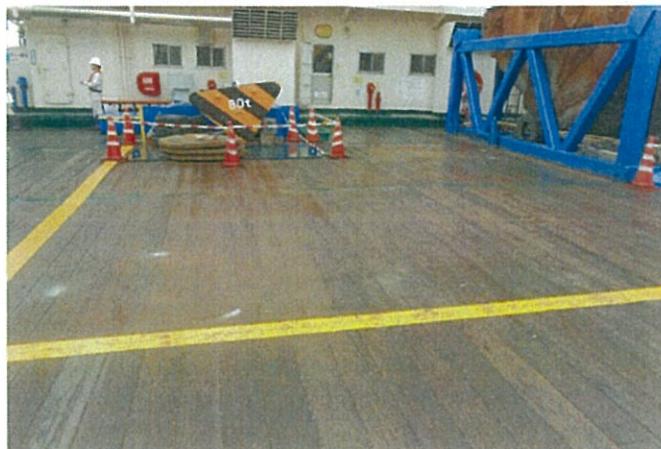
木製甲板を敷き詰めた部分の資材置場 作業区画

起重機船・スパット台船等を使う海上作業船上は鋼製甲板に塩害防止とメンテナンスのため鏽止めと塗装だけ施工されているのが現状です。甲板員・作業員は鋼製甲板上での作業がほとんどですので鋼製甲板上に木を取付け木製甲板(ウッドデッキ)として作業環境を整備しました。

- ① 鋼製甲板と比べ 場所により3°C～11°Cも温度が下り 作業環境が整備された。
- ② 木製甲板を敷き詰めることで床面が一新され安全通路 段差等の表示が明確になり安全面が整備された。
- ③ 機械・タンク類周りのコーミング部分は段差が残った。しかし、段差の黄色ペンキ表示で整備して対応した。
- ④ 熱中症対策と甲板上がきれいになったことで、甲板員・ 作業員の安全意識向上と規律遵守の意識高揚につながった。

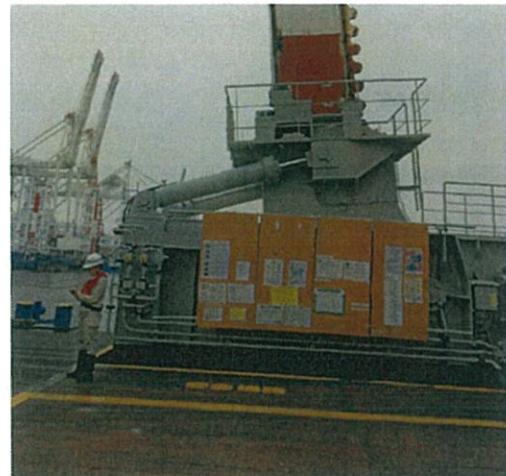
木製甲板を敷き詰めた部分の安全通路

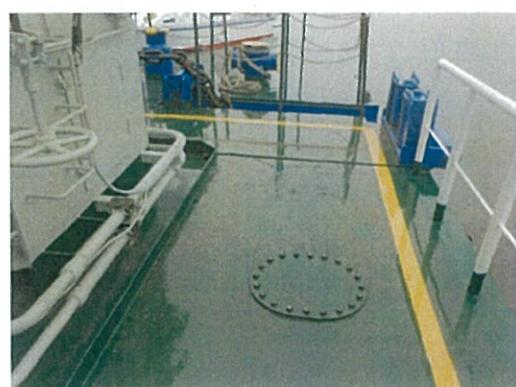
木製甲板を敷き詰め出来ない部分は 鏽止め再塗装

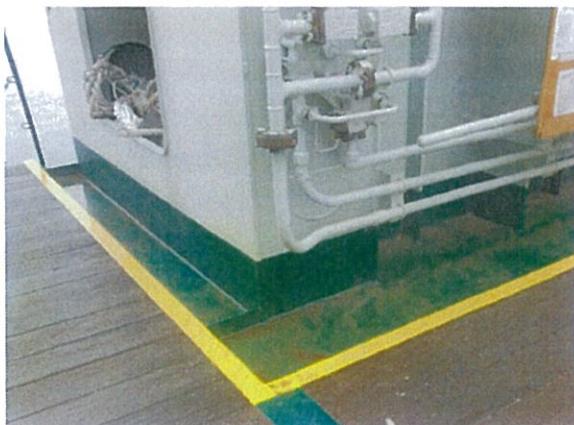
機械・タンク類周りのコーミング部分  
段差の黄色ペンキ表示

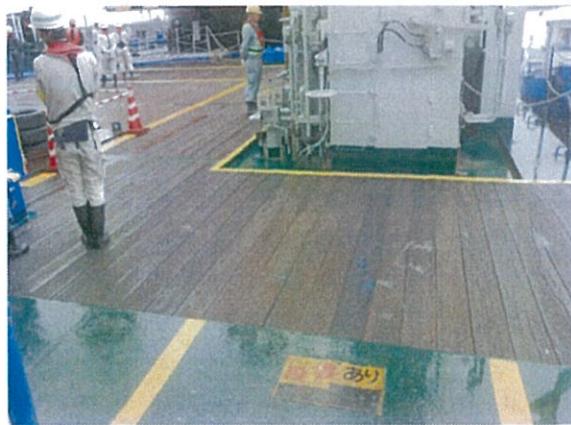
段差部分の「黄色段差あり」表示
