## ローリングタワー「車輪ストッパー」の使用状況の見える化

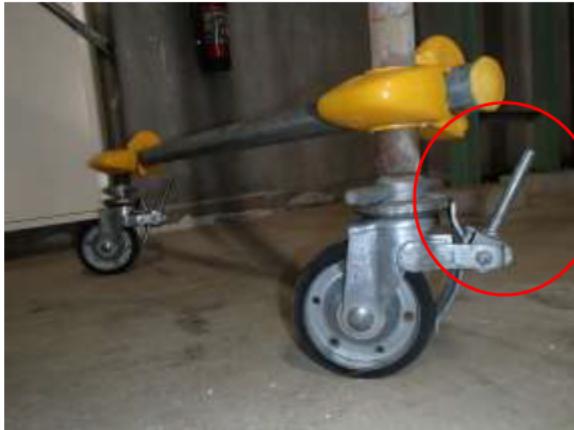
《 改善前 》

改善前	改善後
「問題点」(取上げた理由) ・ローリングタワーの車輪ストッパーは使用中(ハンドルが横向き)であるか、未使用(ハンドルが上向き)なのか確認しづらかった。	「工夫した点・苦勞した点」 ・ハンドルに黄色のキャップをかぶせ、蛍光テープを巻いた。 ・高さ調整部にも切創防止にキャップを施した。
