「見える」安全活動コンクール応募資料

内容量の見える化で腰痛防止と効率化

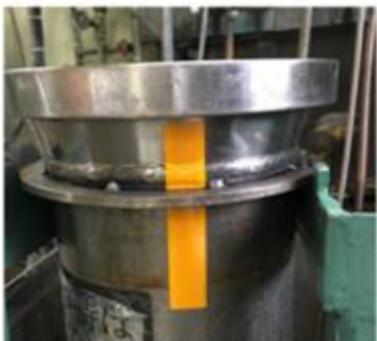
①空の状態

内容物の温度が高い事に着目し、タンク外面に温度センサーシールを貼付け、外側からタンク内の液レベルが分かる様にした。
タンク内に全量移液出来た事が確認できるようになり、
秤に載せる作業を廃止する事が出来た。

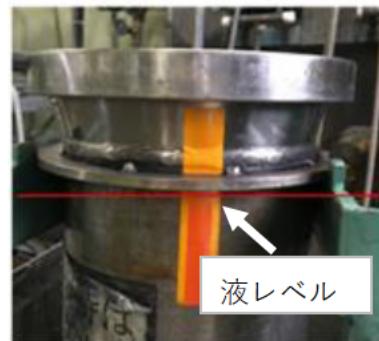
②移液途中

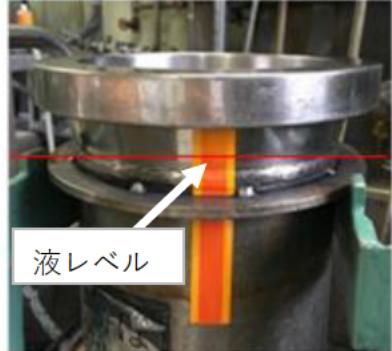
③総重量約60kg(内容量7kg)
