## 改善前

## 改善後

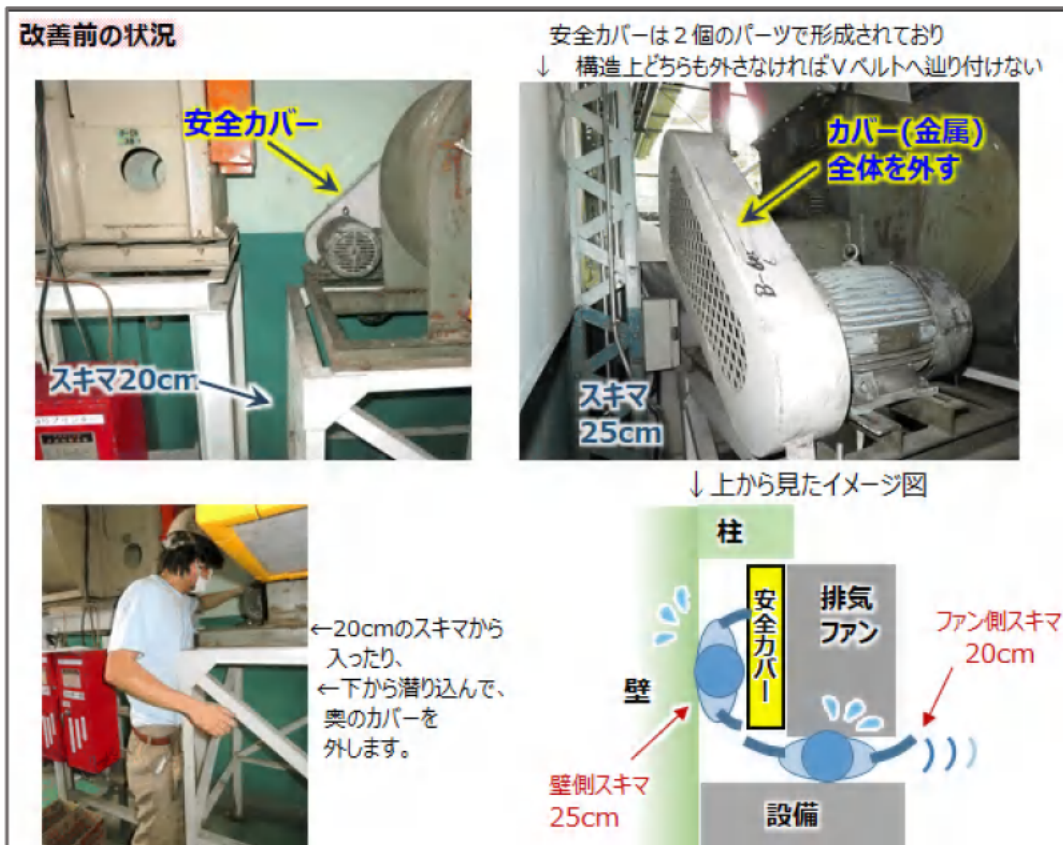
1か月に1回、排気ファン用のVベルトの点検を行っている。その際、金属製のカバーを取り外さねばならず、問題点として

- 狭い場所で、無理な姿勢で体に負荷のかかる作業、また重量のある金属製カバーを扱うため、怪我の危険があった。
- 設置場所が狭い、カバーのボルトのシメ箇所が多い、ということもあり、カバーの取り外し・取り付けに時間を要していた（約40分/回）

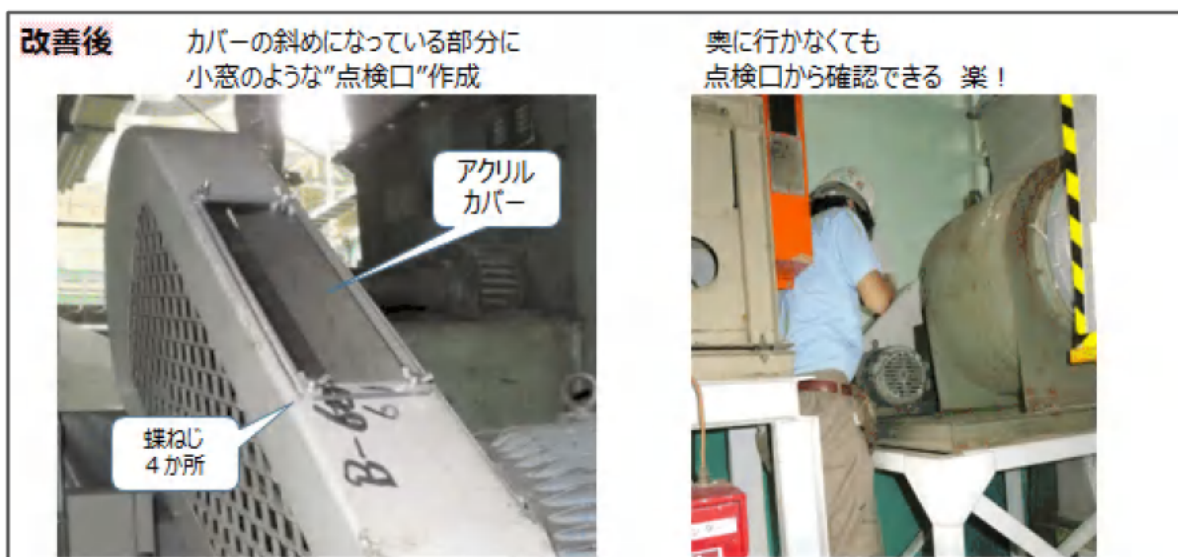
- カバーに透明なアクリル製の点検口を設置し、外さなくても中が見えるようにした。
- さらに点検口は蝶ねじを使い片手で回して外せるようにし、設備の奥まで回り込む手間がなくなった。
- 重量のある金属製のカバー全体を外さなくても済むようになり、落としたりする安全面でのリスクが減らせた。
- 作業時間も 40分 → 5分 に短縮でき、作業者の負荷が減った。
