V. 熱中症を予防するための「見える化」

～ 作業環境の把握と改善 ～

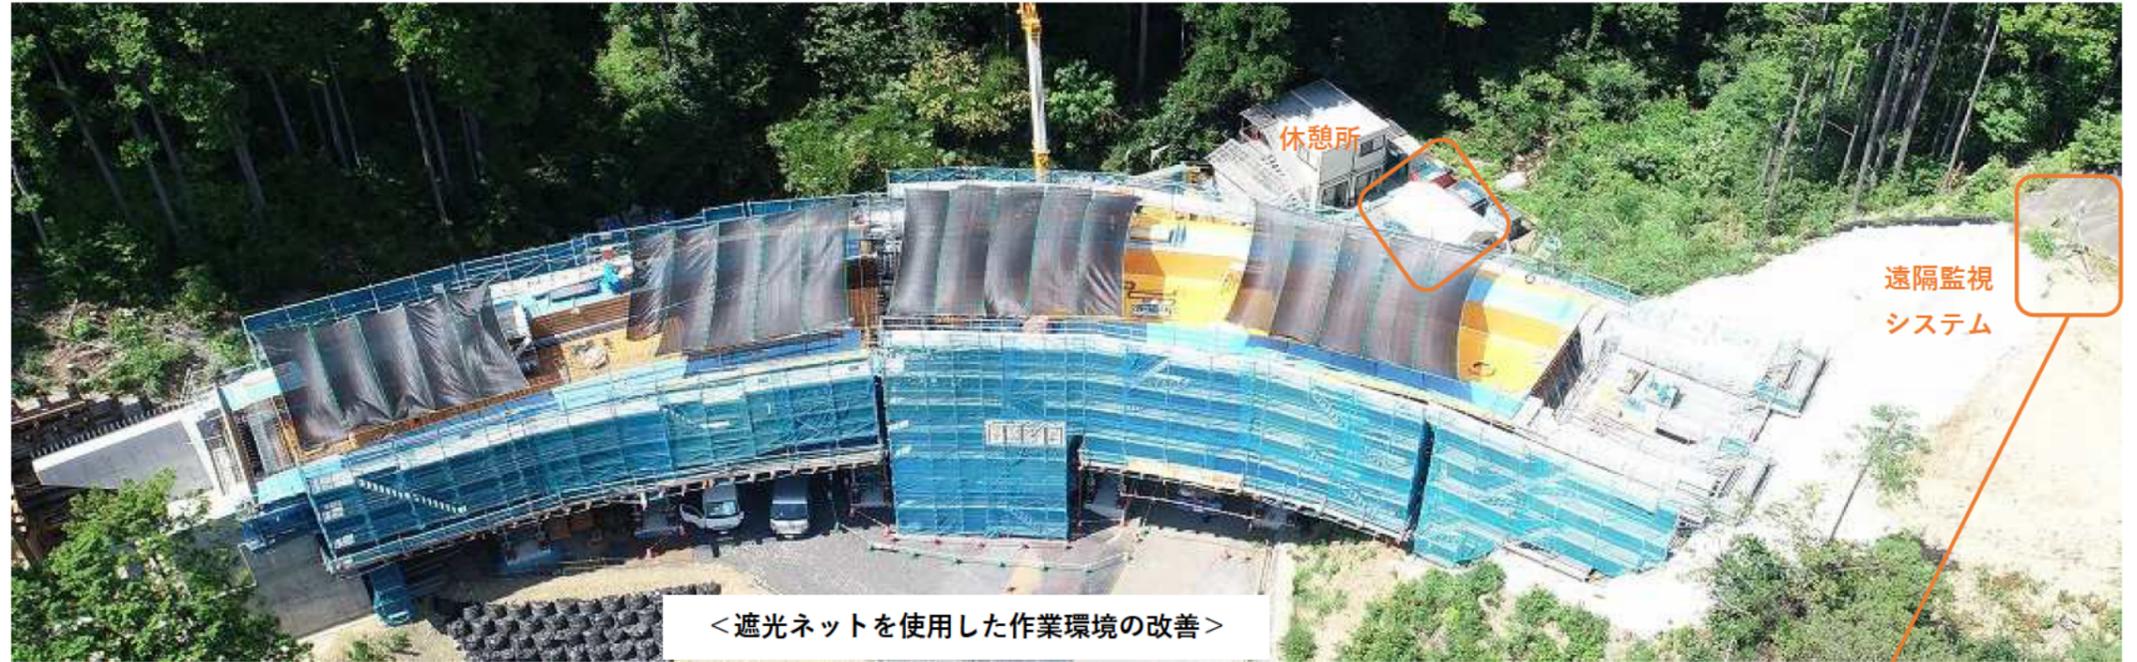
< 遮光ネットを使用した作業環境の改善 >

南側に障害物がないため、**日陰**ができない。
夏季に、**型枠・鉄筋組立**作業が発生する。

型枠からの**照返し**や**直射日光**により、**過酷な作業環境**となる恐れ。

作業環境を把握し周知するとともに、**作業環境を改善**することで、**熱中症を予防**する。

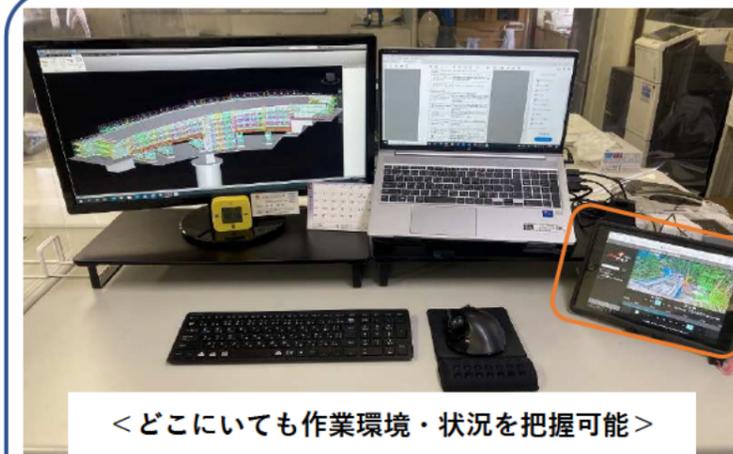
< どこにいても作業環境・状況を把握可能 >

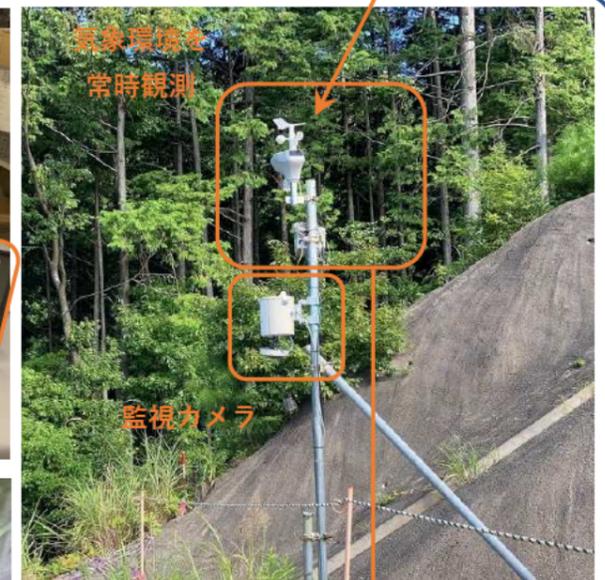
気象環境を
常時観測

監視カメラ

異常値を
観測した
場合

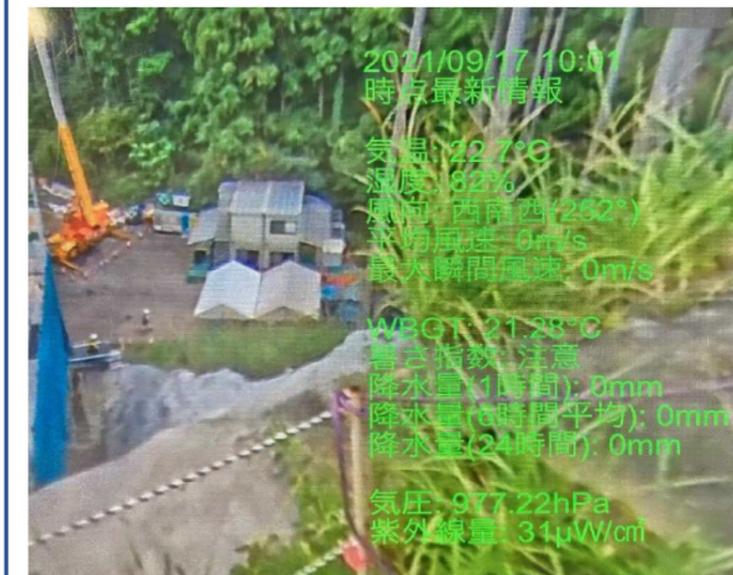
< 気象環境の観測結果 >
