コンベア危険箇所の見える化活動

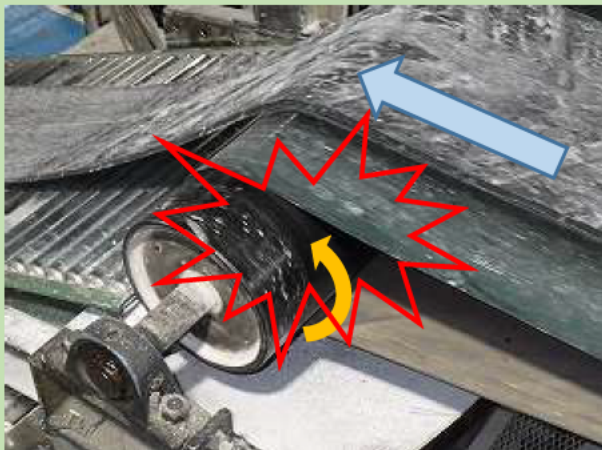
①改善前

コンベアに、ローラとベルトの隙間が空いている箇所があり、手が巻き込まれた場合、重大災害に繋がる可能性がある。

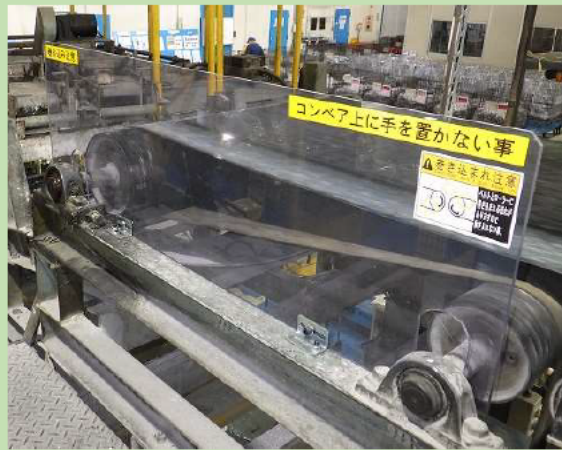
②改善後

塩ビ板でカバーを作成し、誤って手が入らない様にした。(全長3m以上あるため、5箇所に分けてカバーを設置)

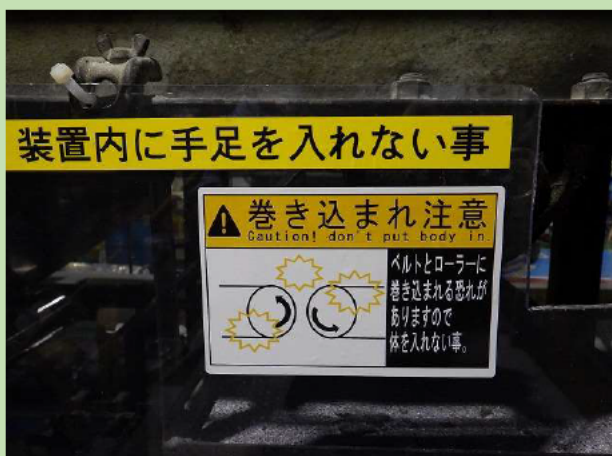
③表示貼付

注意喚起のラベルを作成してカバーに貼付けした。図、英語表記し、誰でも分かり易い様に工夫。

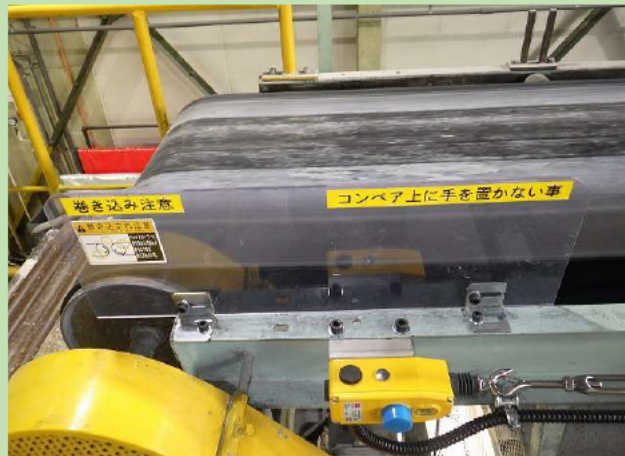
④他ラインへ横展

同様の設備が3ラインある為、水平展開。合計11箇所にカバーの設置実施した。
