危険度低減の見える化 フローチャート

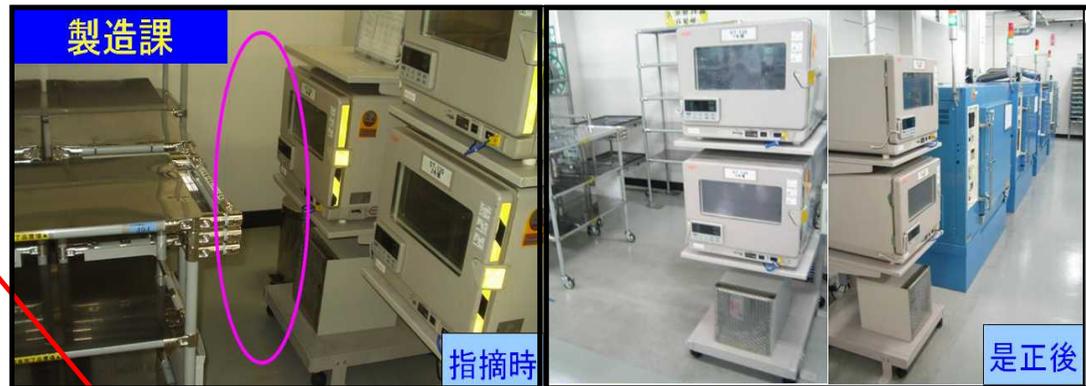
| ①指摘箇所 検査工程 | | ④是正処置報告 設備の向きの変更を実施(2/16) 扉側を通路側に変更する事により、作業面のスペースを確実に確保できるようにした。 | |

| ②問題点・危険予測 設備前製品台車との距離が狭く、製品取り扱いのスペースが確保出来ていない。 | | ⑤再発防止のための対策 レイアウト変更時の確認項目に作業エリア確保の項目をチェックシートに追加し運用実施。 作業マニュアル(YUB-Z-0095) 改版予定 2/23迄 | |
| ③原因 扉開放時の作業に対する配慮が不足していた。 | | | |
| 事前評価値:9 | 評価レベル:Ⅲ | リスクアセスメント評価 | 改善後評価:7 評価レベル:Ⅳ |
| 危険度:1 ×(作業頻度:4 +災害範囲:1 +対策状況:4) | | 危険度:1 ×(作業頻度:4 +災害範囲:1 +対策状況:2) | |
| 通路ではないが、製品の出し入れを行う際、十分な作業スペースがなく、台車に接触し製品を落下させてしまう可能性や高温部への接触が起こる可能性があり、改善が必要 | | 扉の開放が通路側に変更されたことで、作業スペースは確保され危険性はなくなったといえる。再発防止のマニュアルを確認し再度評価実施とする。 | |
