## 災害事例を活用した類似災害防止のための具体的手法

- ◆背景 近年の災害に占める「**類似災害**」の割合は非常に高い
- ◆対策 作業手順書の作成や現地KY等において災害事例をいかに活用するかが、類似災害を防ぐポイント
- ◆要領 過去の貴重な財産である「**災害事例**」を作業手順KYに有効活用

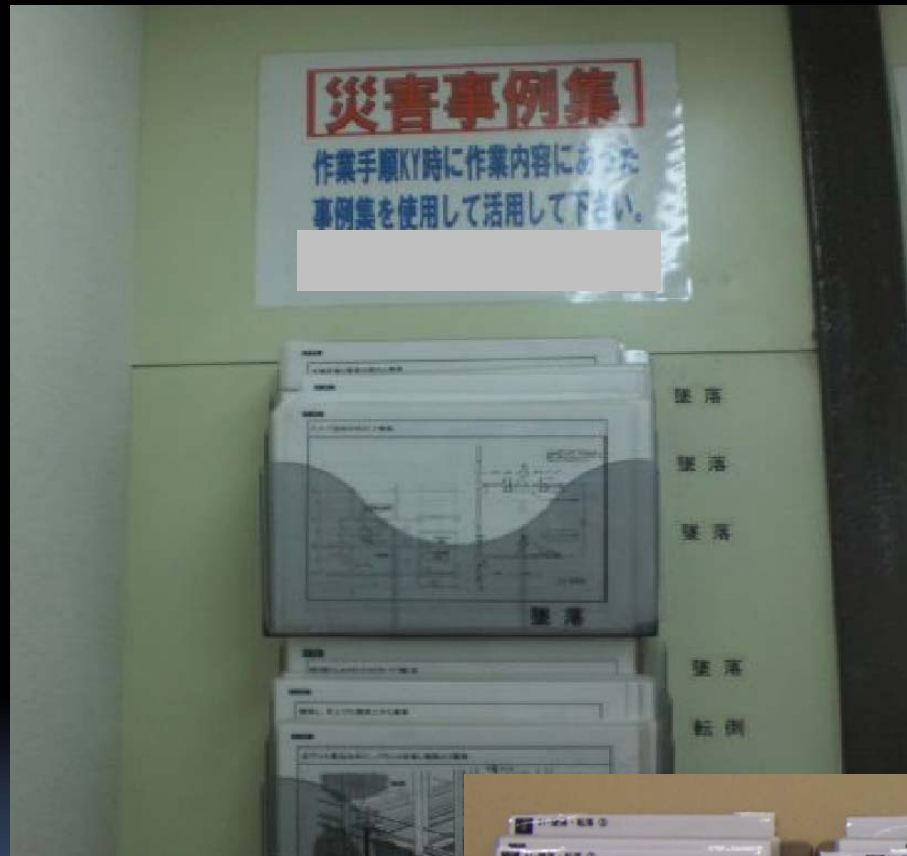
事故型に8分類し、専用のボックスに入れ選び易く  
前日の作業打合せ終了後に災害事例を選んでおく

専用ボックス  
による  
保管状況
