# ヒヤリハット改善

## クレーン操作時の安全確保

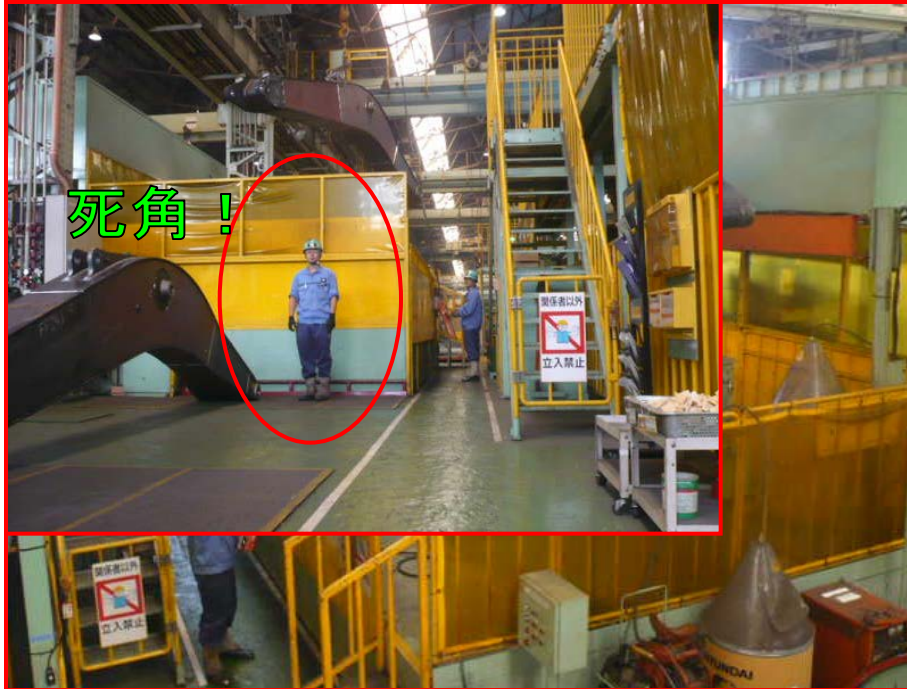
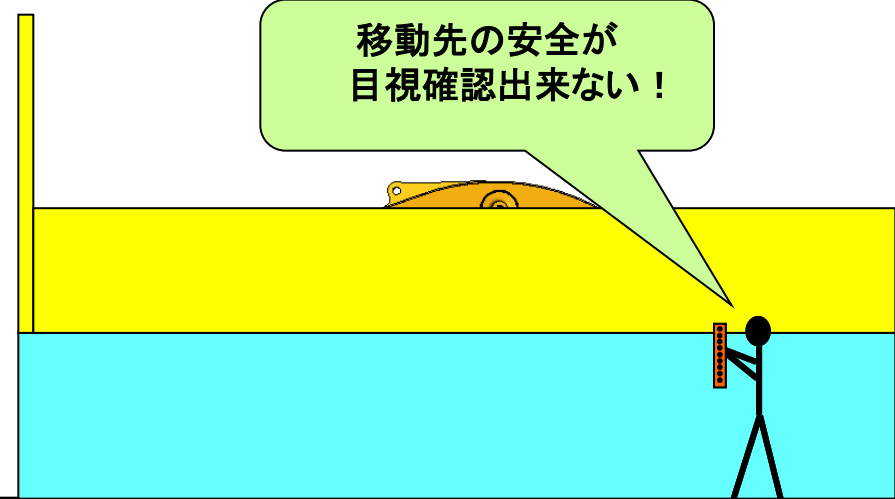
### 改善前

移動先の安全が  
目視確認出来ない！

- ・ 油圧ショベルブームをクレーンにて移動の際、クレーン作業者が移動先の安全を目視・確認する事が出来ず危険であった。
