# 「見える安全活動」報告書

### [活動のタイトル] 高所作業車の上部挟まれ防止対策

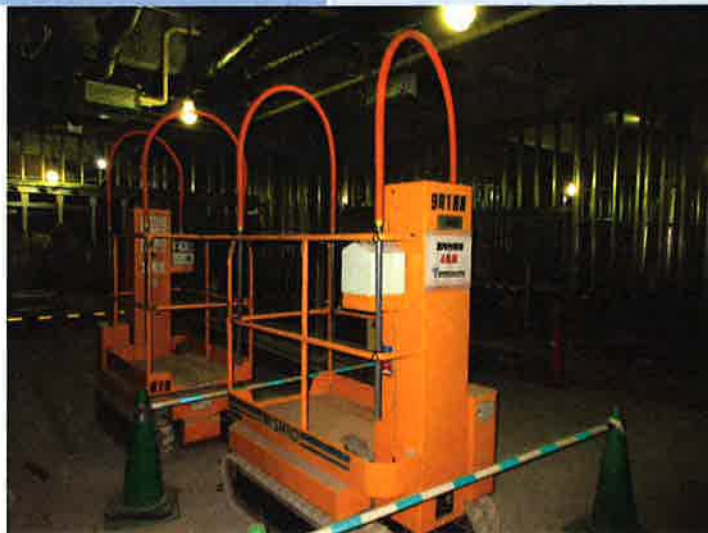
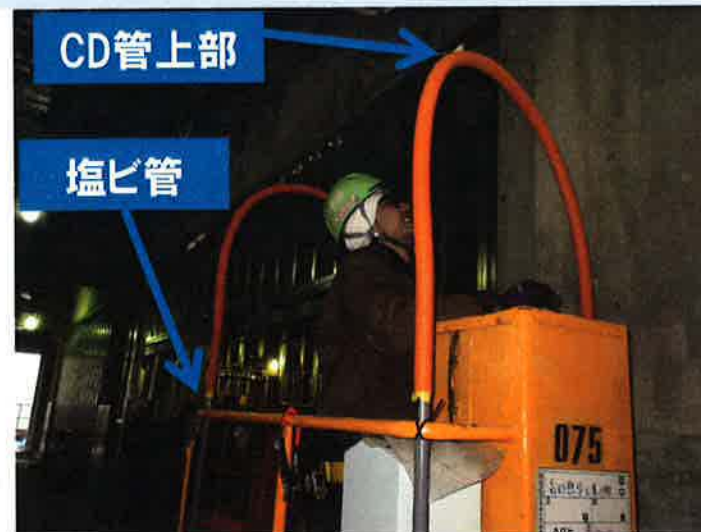
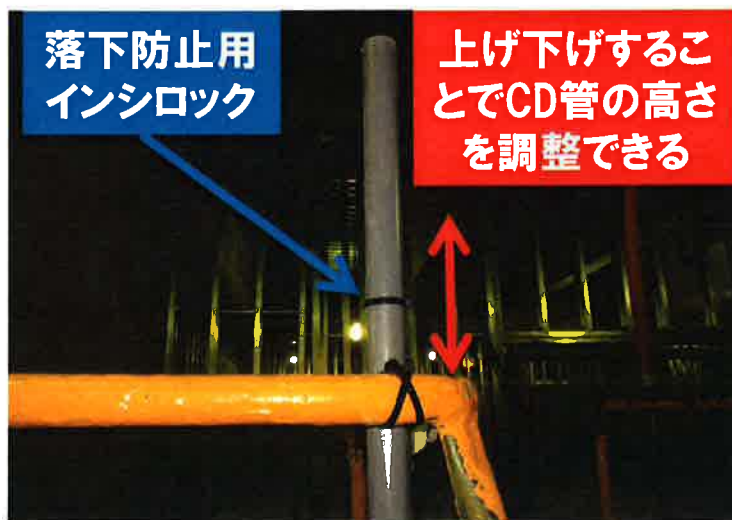
- 目的(課題)  
高所作業車を使用する際、リフトを上げ過ぎて、上部の鉄骨・ダクト・配管類と接触し、挟まれる恐れがあった。
- 手段(実施内容)  
高所作業車の作業台4隅に1mの塩ビ管20Aを立て固定し、電線用CD管28φx2mを上部にアーチ状に接続して見える化し、感知バーの役割とした。
- 効果(実施内容によって期待される効果)  
身長より高く突き出しているCD管により、リフトの停止ポイントが明確になる。
- 結果(活動の成果)  
作業員からも好評でリフトの上げすぎによる挟まれ防止に一役買っている。
