供用中のトンネルにおいて、足場を必要とする部位での作業には、高所作業車を使用する事が一般的で、中央部付近の作業を行う場合はバスケットがセンターラインからはみ出すヒューマンエラーにより、特に大型の一般車両等と接触するリスクがあった。
これまではバスケットの位置決めは操作者の勘に頼っていたが、バスケットの端部がはみ出していないかの確認を「見える化」した。

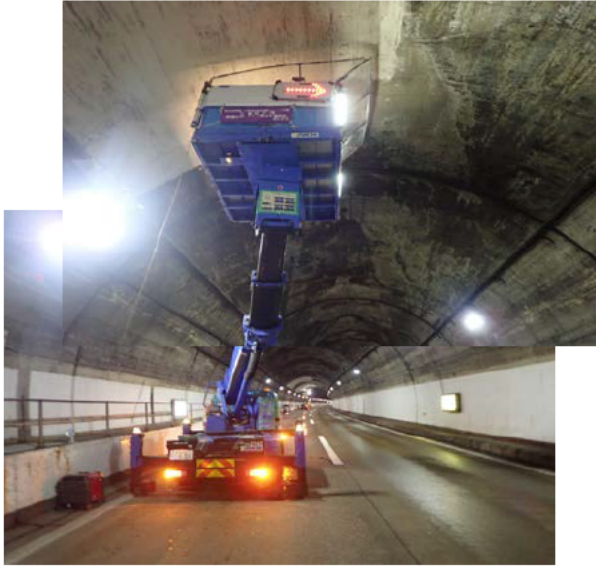
作業状況

レーザーポインターをバスケットの端部に設置し、端部の位置を見える化した。
それなりの効果はあったが、作業員・誘導員からレーザーポインターでは照射点なのでバスケット上からは見えづらいとの問題提起があった。

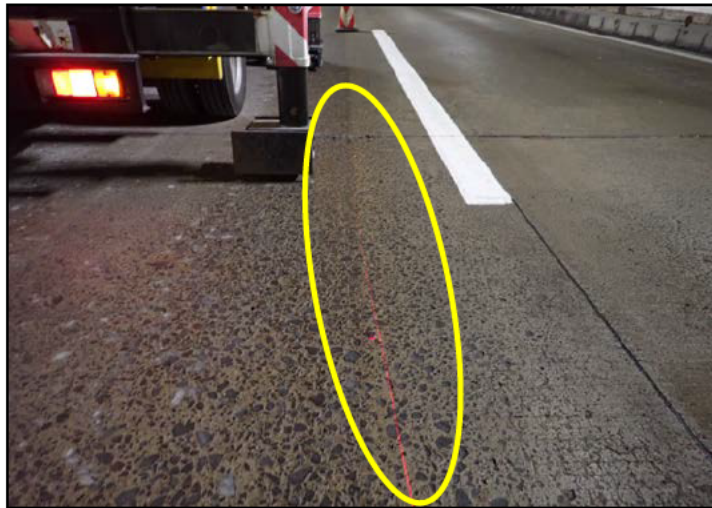
第二回目の見える化

バスケットのセンターライン側にレーザーポインターを設置し、路面のセンターラインをはみ出していないかをバケット上から確認する事にした。一般的なレーザーポインターは点状に照射されるものに対し、線状に照射されるものを使用する事で、バケット上からの視認性が向上し、バスケットのはみ出し確認のヒューマンエラーの発生が低減された。
