リフターの改善と見える化でゼロ災達成!!!

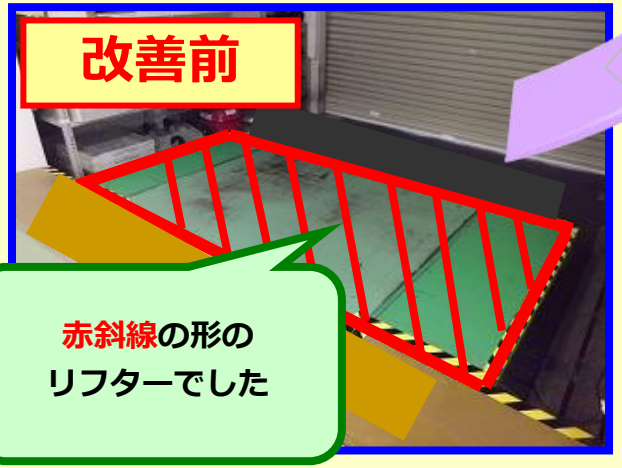
改善前

赤斜線の形のリフターでした

ビシャモン・パレットがリフターから、**はみ出てしまいます**

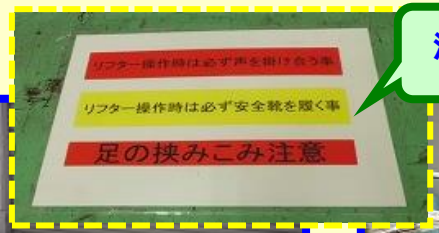
改善後

ビシャモンとパレットを載せてもリフターから、**はみ出ません**

青枠の形に鉄板2枚を取付

注意喚起・作業者限定

稼働するとパトライト点灯

足の挟みこみ防止

出っ張りをトラテープで表示
