茨城電線 職場環境整備プロジェクト(歩行中災害防止) 調査表(改善前 例)

茨城電線工場 職場環境整備(歩行中の災害防止) 対策進捗表

H26.6.30時点

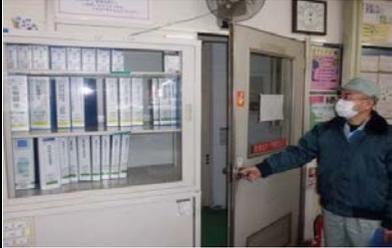
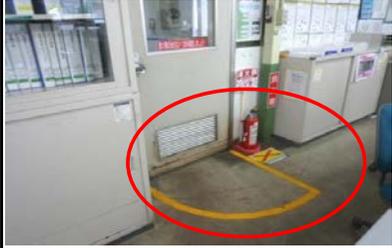
No	指摘 対策	計画と実績			写真		担当者 (現地施工)	予算(千円) (見積要・否、済)
		14/3末	14/6末	14/9末	改善前	改善後		
1	計画センターの開閉扉に窓があるが、手前のキャビネットが視界を遮っている。	計画	→

茨城安全専任者	否 0
	床面に開閉部の表示を設ける。	実績	→	(2/21完了)				完了
2	東・西にあるコンプレッサー室の各2箇所へのドアに窓がなく、開閉時にドアの向こう側が見えず危険	計画	→

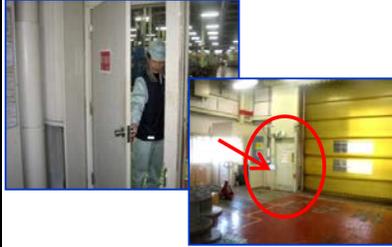
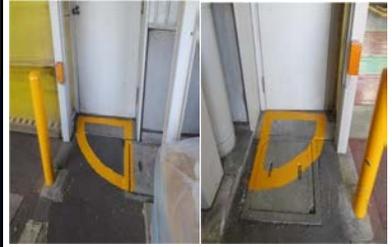
茨城安全専任者	否
	窓取付又は床面に開閉位置の注意表示を設けること検討。	実績	→	(3/21完了)				完了
3	工場東西にあるシャッター部横の非常口扉に窓がなく、向こう側が見えず危険 (東西で5箇所)	計画	→

茨城安全専任者	否
	窓取付又は床面に開閉位置の注意表示を設けること検討。	実績	→	(3/21完了) 5箇所完了				完了
	計画(累計)	3	0	0			費用合計	0
	実績(累計)	3	0	0

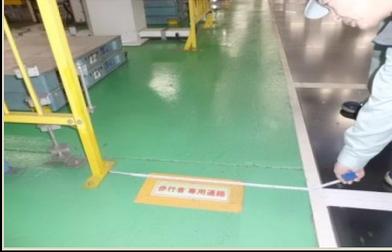
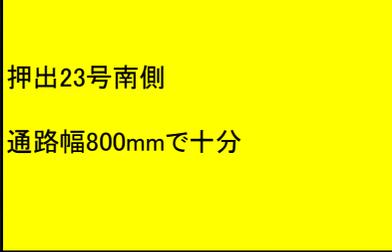
No	指摘 対策	計画と実績			写真		担当者 (現地施工)	予算(千円) (見積要・否、済)	
		14/3末	14/6末	14/9末	改善前	改善後			
1	押出23号南側の通路幅は80cmある。	計画	問題なし

問題なし。	実績							
2	西側通路トイレ入り口前のフォークリフト通路は1.4m	計画	→

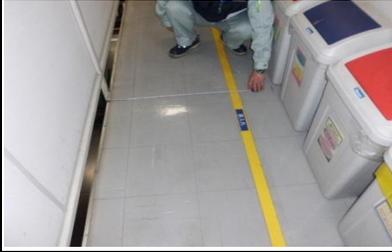
茨城安全専任者	否
	2mの高さを確保するのは困難なので、「頭上注意」表示を取り付ける。	実績	→	(3/17完了)				完了
7	検査室前の通路幅が70cmしかない。	計画	→	問題なし

検査室前通路幅見直し不要 現行通り	茨城安全専任者	否
	ゴミ箱の位置表示をずらして通路幅80cmを確保する。	実績		※70cm確保で十分				完了

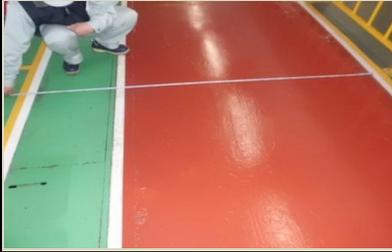
茨城安全専任者	費用要検討 53.5 (1,800千円)(1/2) フォークリフト特安活動
	3.5mの高さを確保するのは困難なので、「高さ3.1m」「頭上注意」表示を取り付。(タ外不具合補修)	実績	→	(4/03完了)				完了
9	東側通路タンDEM29号サプライ前フォークリフト通路幅は1.65mあり十分。	計画		問題なし

東側通路タンDEM29号サプライ前フォークリフト通路幅十分(1.65m)		
	問題なし	実績						
10	東側通路タンDEM29号サプライ前の歩行者用通路の幅は45cm。	計画		問題なし

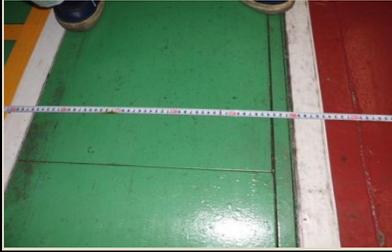
東側通路タンDEM29号サプライ前歩行者用通路幅45cm ※分離不能な歩行路表示。		
	フォークリフト通路と人の分離できない歩行路でOK。	実績						
11	押出17、18号機 把取機前上部パスラインカバーの高さ2mなし(塩ビ管)	計画	→

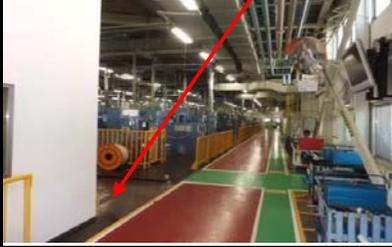
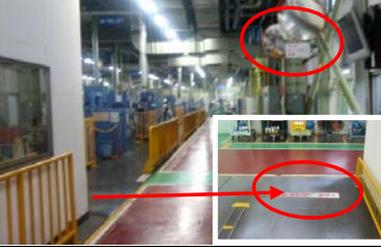
茨城安全専任者	起案回覧中 (2,900千円)(2/2) フォークリフト特安活動
	ミラーの増設と一時停止表示。	実績	→	(3/17 完了)					完了
2	タンDEM D-29前ブラインド交差点のミラーによる視認性が十分でない。	計画	→

茨城安全専任者	起案回覧中 (2,900千円)(2/2) フォークリフト特安活動
	ミラーの増設と一時停止表示。	実績	→	(3/17 完了)					完了
3		計画							
		実績							
		計画 (累計)	2	0	0			費用合計	
		実績 (累計)	2	0	0				0

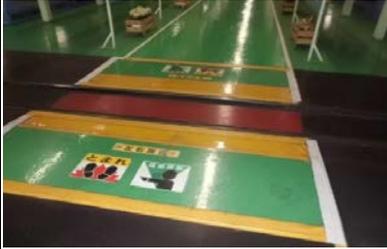
No	指摘 対策	計画と実績			写真		担当者 (現地施工)	予算(千円) (見積要・否、済)
		14/3末	14/6末	14/9末	改善前	改善後		
1	中央通路の横行台車用段差 (2ヶ所)	計画	問題なし

中央通路の横行台車段差 (2か所)	
	現状の注意表示でOK	実績						
2	中央通路の段差(ピット部分) マルチ伸9-10間	計画		→

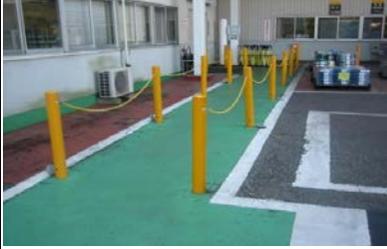
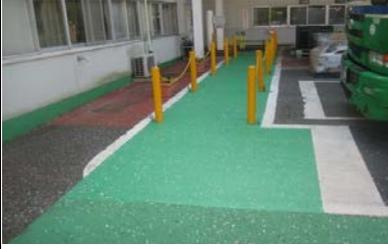
(対策後未塗装)	茨城安全専任者	費用要検討 41 (1,800千円)(1/2) フォークリフト特安活動
	注意表示要、段差を埋める。 敷鉄板の交換、面取り実施。	実績	→	(3/6 完了)				完了
3	電線工場出入り口前 歩行者通路のペンキ塗装部が降雪時に滑る	計画		→

茨城安全専任者	(1,800千円)(1/2) フォークリフト特安活動
	滑り止め加工を施す。 濡れても滑りにくい塗装とする。	実績	→	(4/05完了)				完了

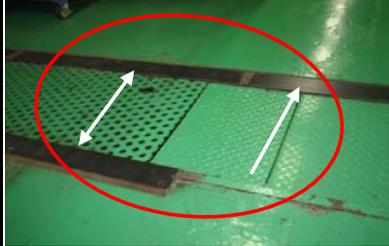
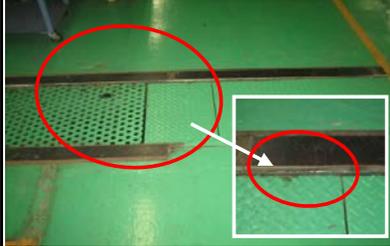
検査室 2F 通路安全柵 つま先板の取付なし (45m)	茨城安全専任者	費用要検討	350 (約300~350)
	つま先板を取り付ける。	実績	→				※14年度予算にて実施	
5	押出機10号機撤去跡地、排水 ピット目地捲れ養生鉄板の角が面 取りされてなく踏く危険。	計画	→

茨城安全専任者	費用要検討	35 (1,800千円)(1/2) フォークリフト特安活動
	面取り(傾斜)をする。	実績	→ (3/7 完了)				完了	
6	押出8、9号機間の排水ピット蓋が 完全に閉まっておらず危険。	計画	→

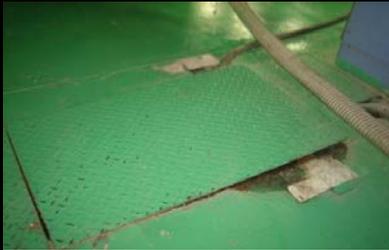
保全掛	否	0
	ピット蓋の見直し。 (ピット蓋加工)	実績	→ (2/11 完了)				完了	
7	押出17、18号機間の排水ピット 蓋が完全に閉まっておらず危険。	計画	→

保全掛	否	0
	ピット蓋の見直し。 (ホース差し込み場所変更)	実績	→ (2/10 完了)				完了
