電線管カバー（クッション材）取付による見える化と転倒防止

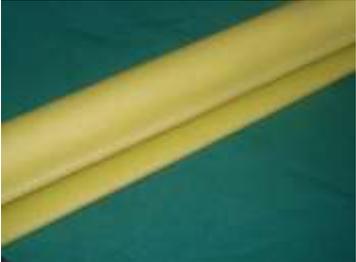
</div> </div> <p style="text-align: center; margin-top: 10px;">《 カバーの製作順 》</p>	
<p>「効果」</p> <ol style="list-style-type: none"> 1・クッション材でカバーし反射材も貼り付け視界に入り易いようにした。 2. 万が一、接触しても衝撃が緩和される。

改善前	改善後
<p>「問題点」 (1) 設備の点検時に「配管架台」に 躓き転倒する可能性があった。</p>	<p>「改善した点」 (1) クッション材を加工し、「配管架台」にカバーした。 (2) 反射材を貼り付けた。</p>
<div style="display: flex; justify-content: space-around; align-items: center;"> <div style="text-align: center;">
