『見える現場・見せる現場』－ みんなの安全・安心を目指して

－ 東棟建設工事における安全衛生管理活動－

営業所
建設工事共同企業体
東棟建設工事事務所
副所長

工事名：新庁舎東棟建設
建築本体工事

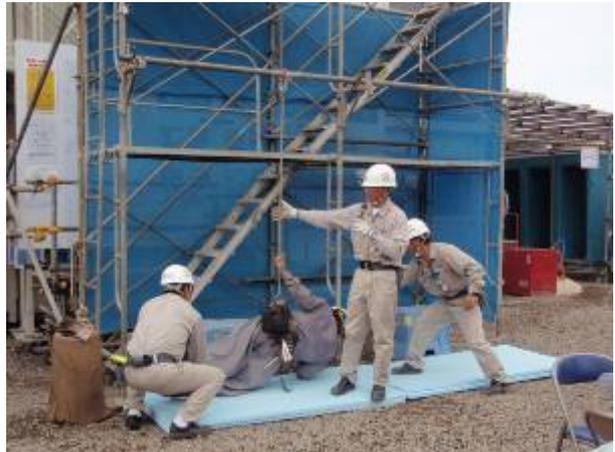
また、実際に危険を擬似体験させ、視覚だけでなく五感に訴えることで、安全意識がよ

り高まるよう、安全体感教育を実施した。

写真-2 墜落体感教育

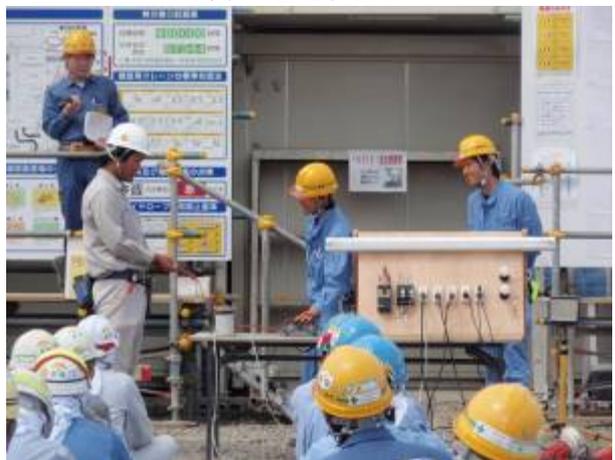
写真-3 感電体感教育

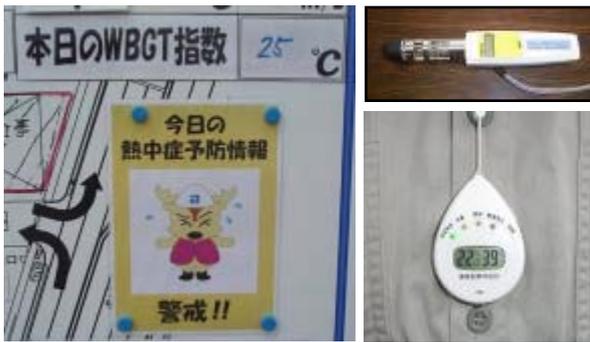
朝礼看板には、当日の天気、気温、風速等が明記され、環境情報が一目で直ぐ分かるようになっている。さらに、夏場はWBGT熱中症指数と予防情報シートの掲示により注意喚起を行い、熱中症防止対策とした。

また、「携帯型熱中症計」をJV職員と職長全員に携帯させ、それぞれの作業場所における熱中症指数をその場で測定することにより、熱中症の発生危険度が直ぐに分かるようにした。

写真-4 熱中症予防情報(右上:熱中症指数測定器)
(右下:携帯型熱中症計)

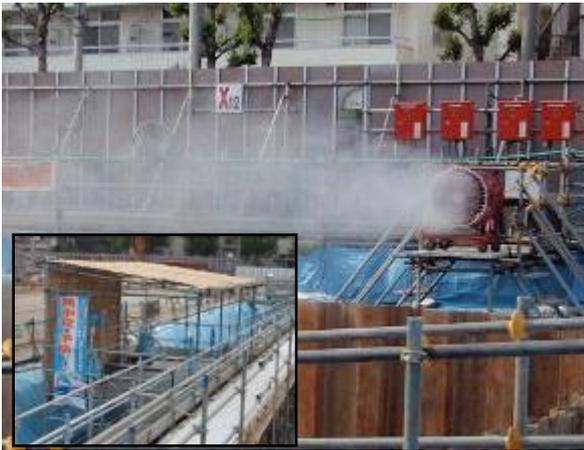
設備的には、大型ミストファンの設置や日除けの付いた臨時休憩所の設置により、作業員の負荷を低減すると共に、視覚的にも涼しさが感じられるような工夫を行った。

写真-5 大型ミストファン(左下:臨時休憩所)

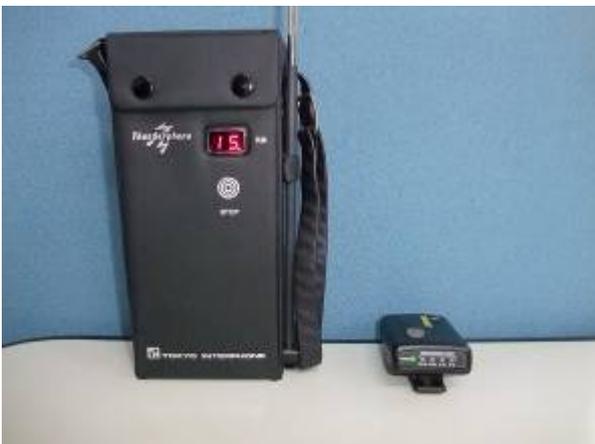
その他、天候状態の見える化ツールとして、大型クレーンへの落雷防止のため、雷の接近を早期に把握し、作業中止や退避等の対応が迅速に行えるように、雷検知器を活用した。

写真-6 雷検知器(右:携帯型)

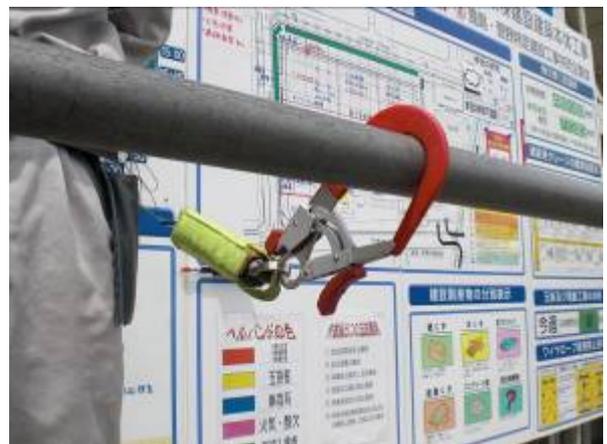
墜落転落災害防止のための活動としては、前述の墜落ビデオや墜落体感等による教育の他に、作業員全員に安全帯蛍光カバーを着装させ、安全帯の使用状況の見える化を図っている。

写真-8 安全帯蛍光カバーと朝礼時使用状況

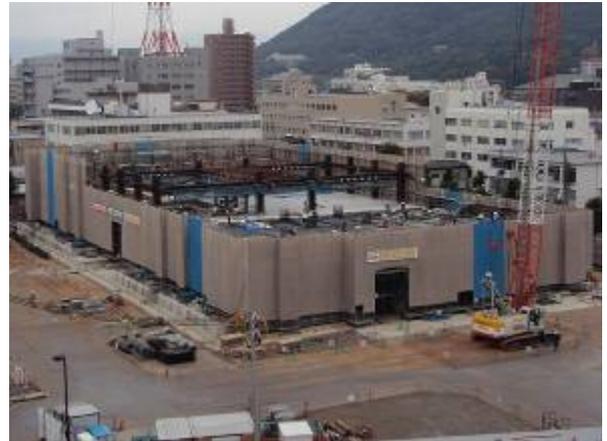
足場メッシュシートの色分けにより、新規入場者等の不慣れた作業員にも、足場の昇降口の場所が、一目で直ぐ分かるように、分り

やすく親切な仮設整備を行い、近道行動の防止を図っている。

写真-11 ブルーのシートが昇降設備の場所

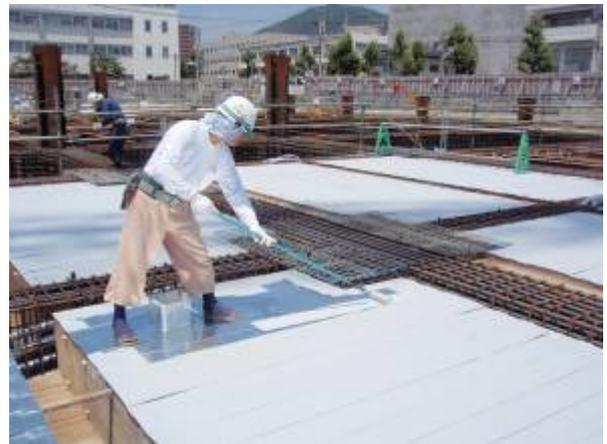
デッキスラブ表面に珪砂入りプライマーを塗布し、照り返し防止とノンスリップ加工を施すことで、夏場の作業環境改善や、冬場の降雪や凍結によるスリップ事故を防止している。

写真-12 デッキスラブの照り返しとスリップ防止

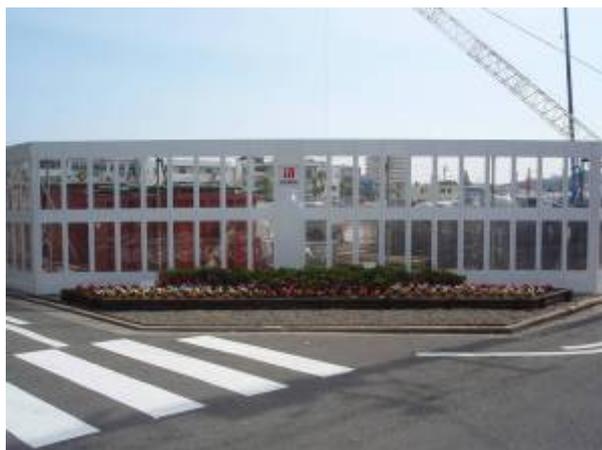
① 仮囲いの一部に透明パネルを採用し、開かれた現場を目指した。特に、交差点付近は

隅切りと透明パネルにより見通しを良くすることで、出会い頭の事故防止についても配慮した。また、工事進捗写真や、構造説明パネル等により、現場状況を分かりやすく伝え、工事への理解を深めてもらうと共に、花壇や市のPRパネルの設置により、イメージアップを図った。

写真-13 交差点付近の仮囲いと花壇
