# 浮石除去対策の見える化

## + 安全対策見える化 『浮石(不安定な石)の点検と除去』

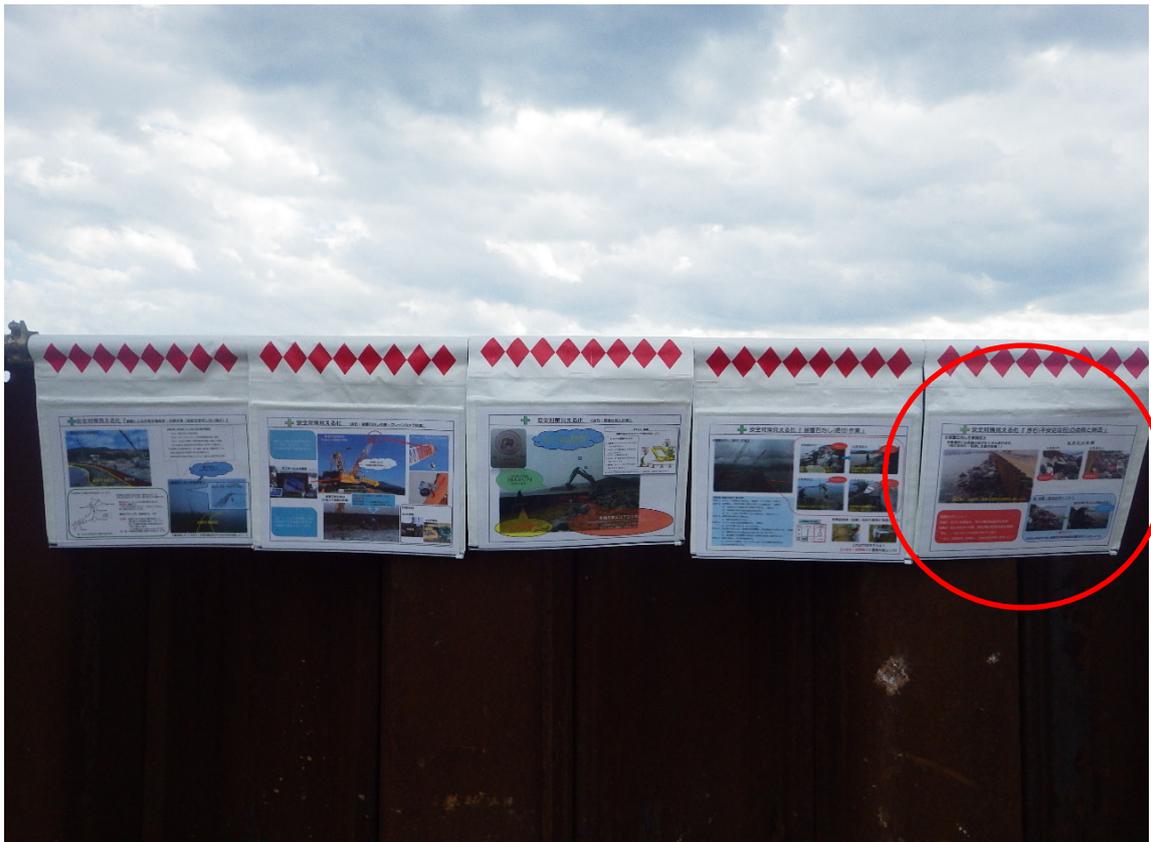
写真-1 浮石除去対策説明図設置状況

《被覆石均し作業場所》  
 作業場所には危険の芽がたくさんあります。  
 (特に挟まれ・転倒に注意が必要！)

写真① 石の上を移動中、浮石が傾き転倒する危険。  
 写真② 石に手をかけた際、浮石が転がり足を挟む危険。  
 等々。。。他にもたくさん危険が潜んでいます。  
 一人KY(自問自答)を実践し、危険の芽を早期に見よう!
