テーマ

両頭グラインダー安全対策

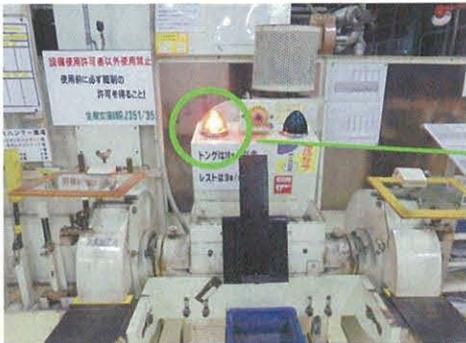
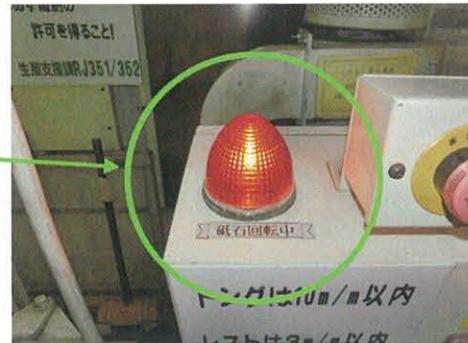
- ①作業後の砥石惰性回転に気付かず、不意に接触し手を巻き込まれる恐れがある
- ②小物研削で砥石に接近し過ぎ、砥石に接触し手を巻き込まれる恐れがある

- ①ランプを取付け、惰性回転中は点灯する様にした

一目で砥石の状態が判る
