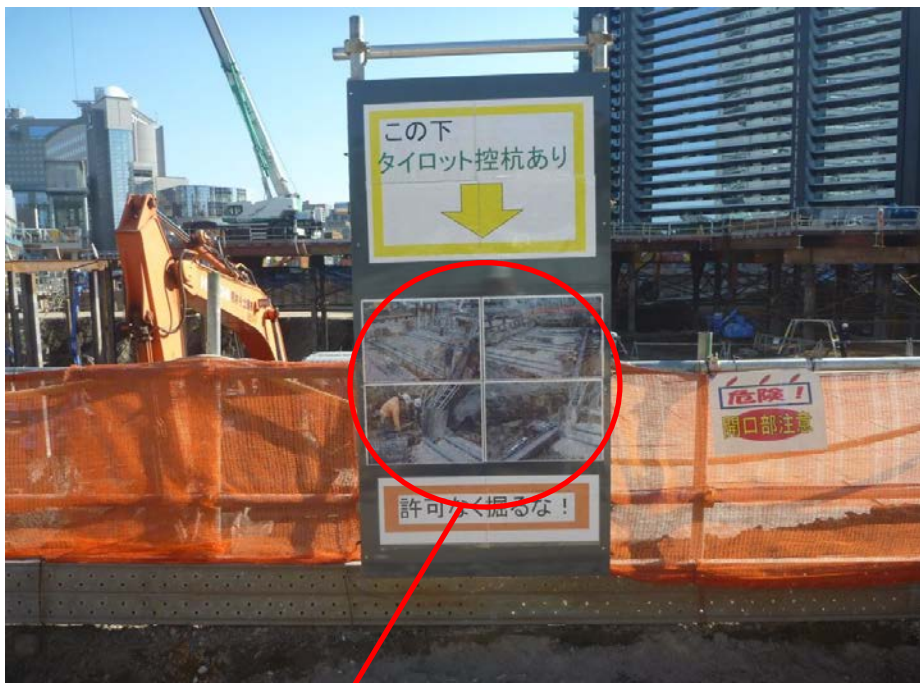
写真拡大

埋設している場所に注意喚起と共に、具体的に施工写真を掲示することで、何気ない地盤面をよりリアルに埋設構造物の『見える化』を図った。

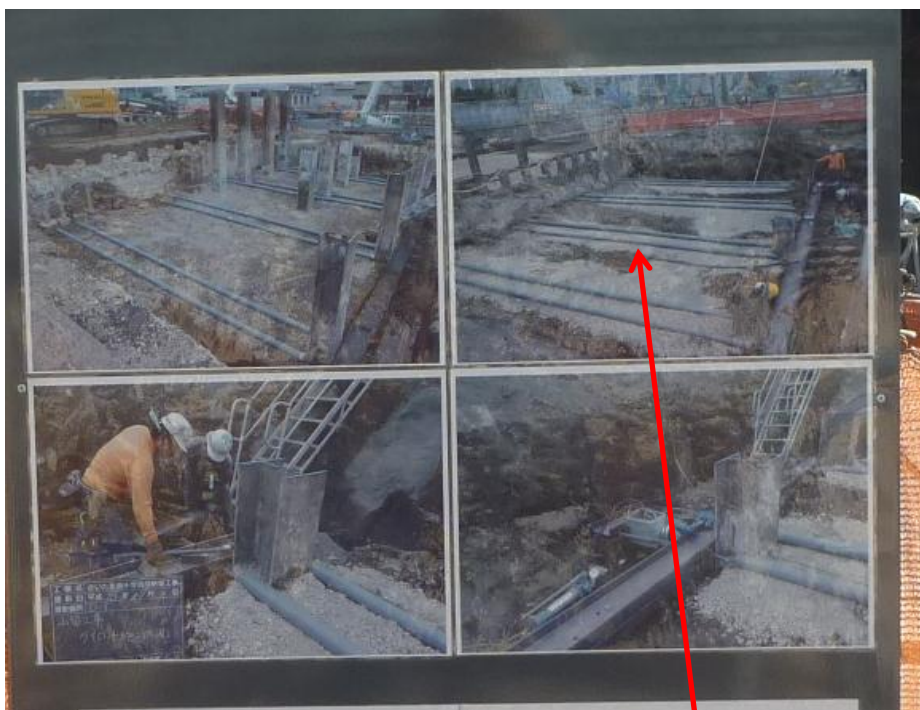
タイロッドアンカー

山留タイロッドアンカーの施工時の写真を掲示し、埋設している深さ、構造物が理解できるようにした。

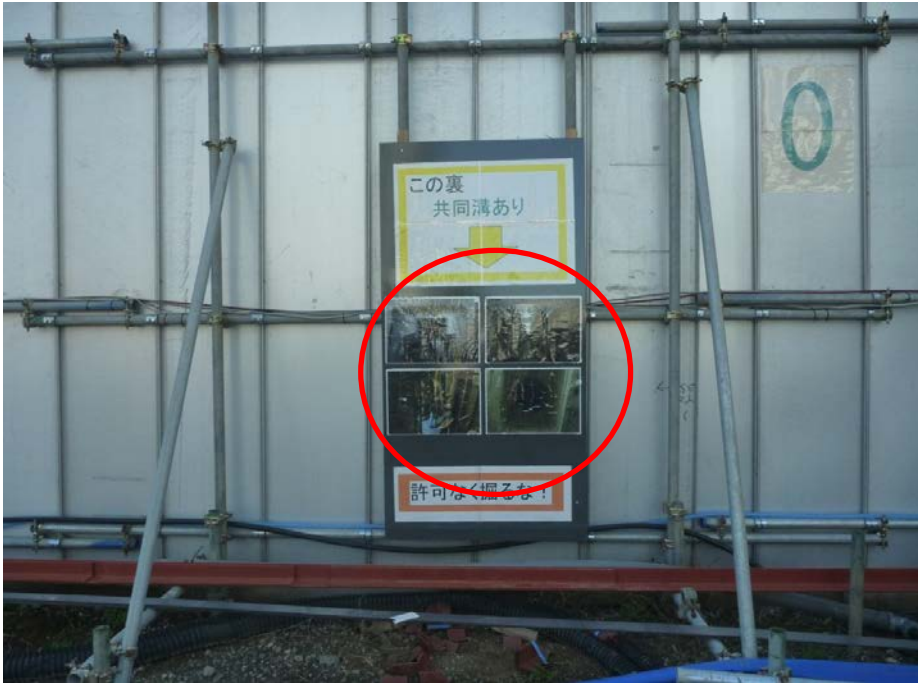
前頁同様に、工事エリア内に一部共同溝が配置されており、万が一接触すると周辺インフラに多大な影響を及ぼすため、これについても実際の構造物の写真をその場所に掲示することにより、リアルに『見える化』を図り、注意喚起したものである。

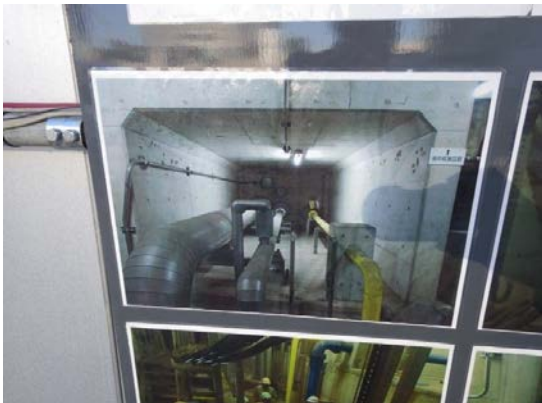
拡大写真-1 この突き当りが当現場 地下6m付近

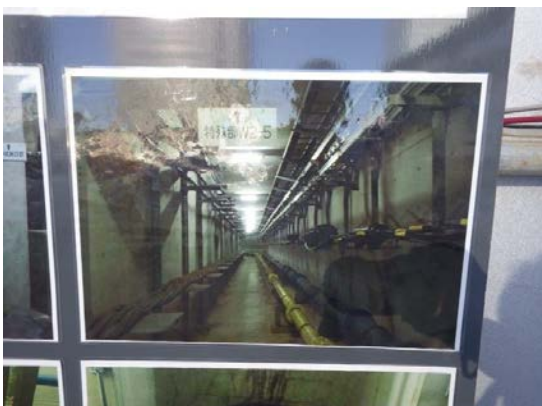
拡大写真-2 敷地と並行にガス、電気、水道等のインフラが設置されていることが一目で理解できる
