<h1>安全改善事例</h1>	プレス課	課長	係長	作成

工程名	N1A金型置き場	分類(該当に○)			
テーマ(目的)	クレーン作業での金型置き場枕木でのつまずき防止	安全	品質	原価・生産	環境
改善概要	枕木端に色を塗り作業者が気づき易い様に変更	○			
		情報入手先(該当に○)			
		社内	○		
		社外

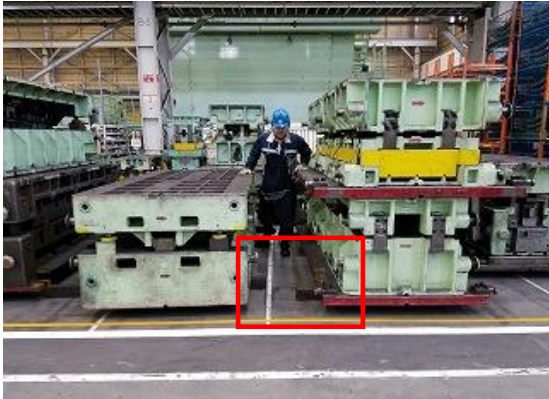
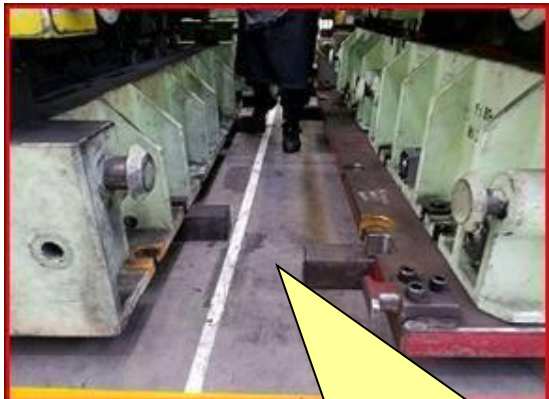
改善前

- ・クレーン作業者が金型置き場を、移動時に枕木で足を引っ掛け転倒する可能性があった。

金型置き場の枕木が黒系色で見にくい為枕木につまずき転倒する恐れがある。

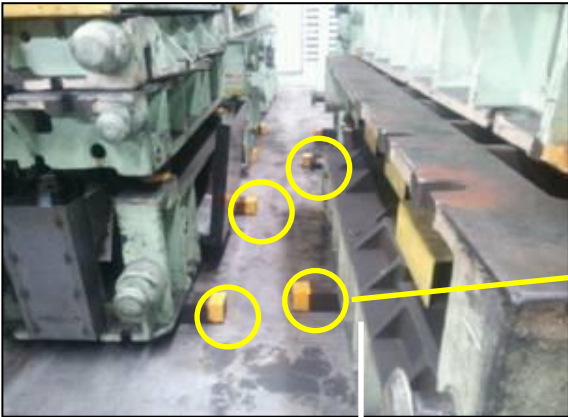
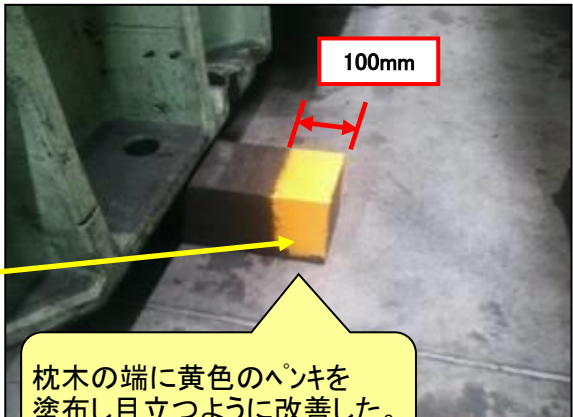
改善後

枕木の端に黄色のペンキを塗布し目立つように改善した。

枕木端に黄色のペンキを塗布し作業者にも、枕木の位置が分かり易い様に実施。
※他枕木にも横展済み
