Ⅷ. その他の危険有害性情報の「見える化」

BHのキャタクリップ取付けで周囲安全の見える化

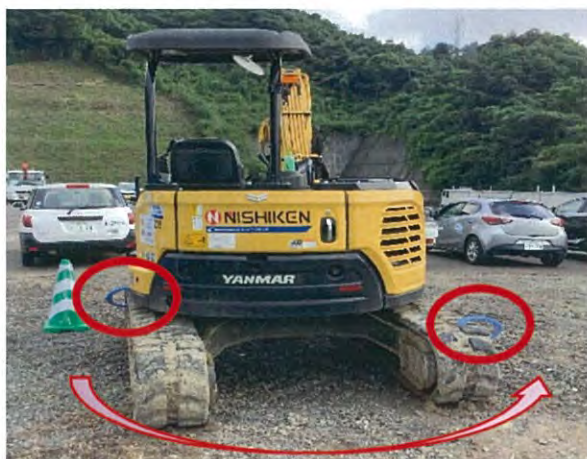
「キャタクリップ」回収時に重機を一周して周囲確認する

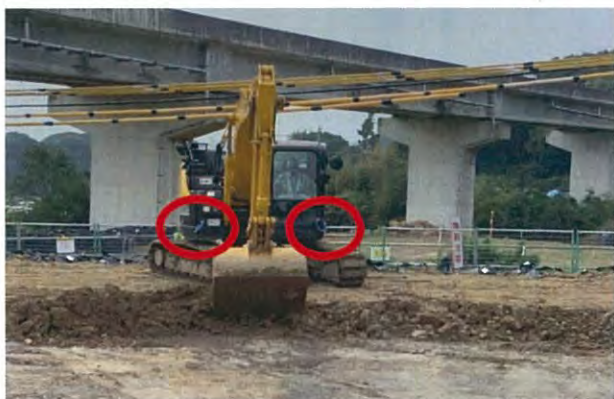
「キャタクリップ」設置状況(作業中)

『布団ばさみクリップ』ですので作業中も手摺に掛けて保管管理出来ています。

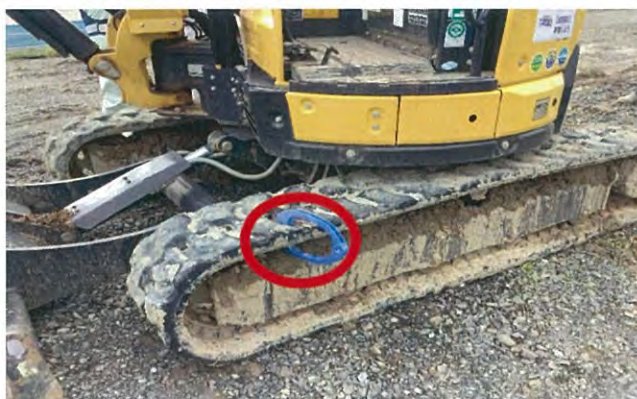
「キャタクリップ」設置状況(左前)

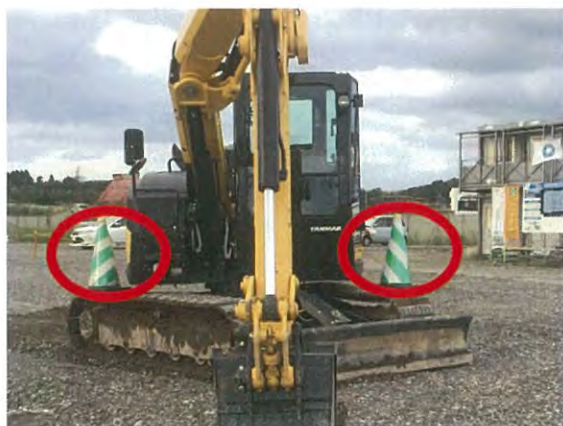
今までは
キャタピラの対角線上にカラーコーンを
設置して管理していました。

作業終業時にキャタピラの対角線上にカラーコーンを設置して始業時に周囲確認と回収をしていました。

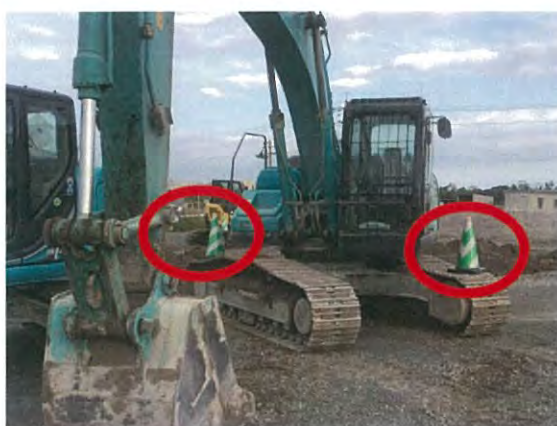
今までは
風で飛散する、他の人が移動する
こともありました。

- ・キャタピラの対角線上に設置したカラーコーンが風で飛ばされる。
 - ・他の作業員がカラーコーンを他の場所で使うために移動されてしまう。
- などの問題点がありましたので「カラーコーン」を『布団ばさみクリップ』に替えてみました。布団ばさみクリップをキャタクリップと呼んでいます。
