見える化動画放映プログラム
2020年7月27日～8月16日

災害／事故事例シート

事例タイトル：高所作業車上の端太角落下を防ぐために出した手を手端太角と鉄骨に挟まれて負傷

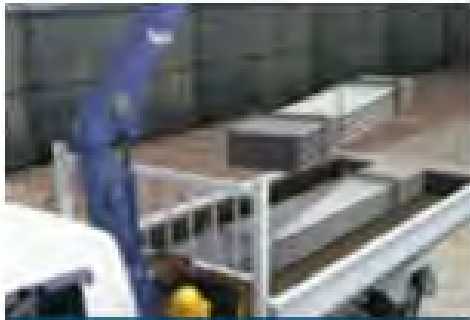
01ユニック車が前方吊り荷重オーバーで転倒

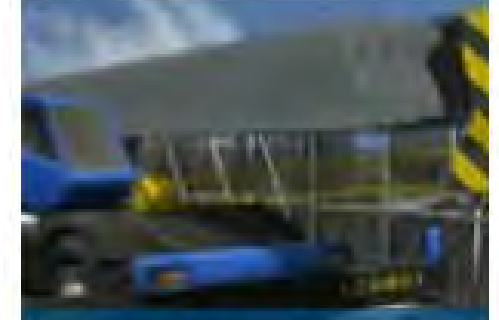
04アウトリガー部分の強度不足でクレーンが転倒

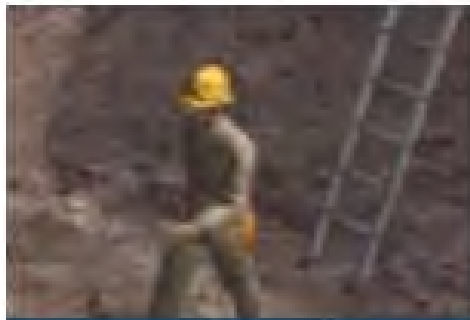
06梯子昇降時に踏み外して墜落

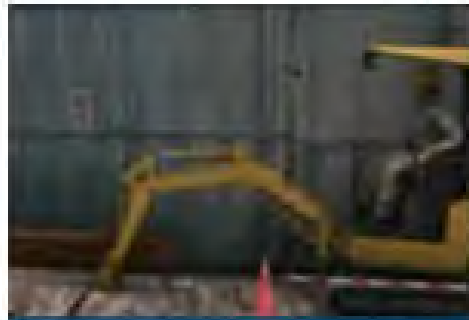
09バックホウで埋設管を損傷

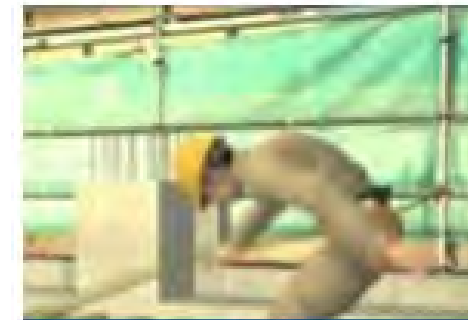
02施工中の床端部から墜落

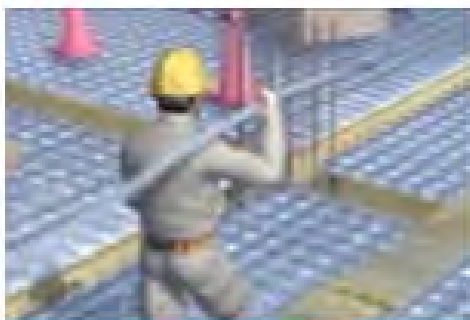
06床配筋につまづいて転倒

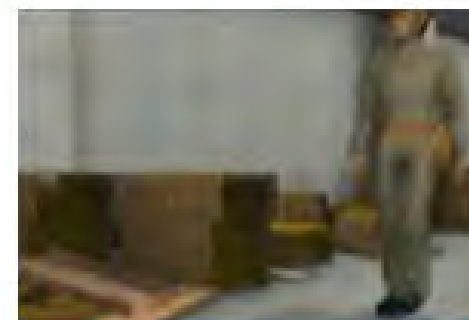
11釘等の踏抜き
