IX. その他の危険有害性情報の「見える化」

見て感じるその場の一旦停止位置の見える化

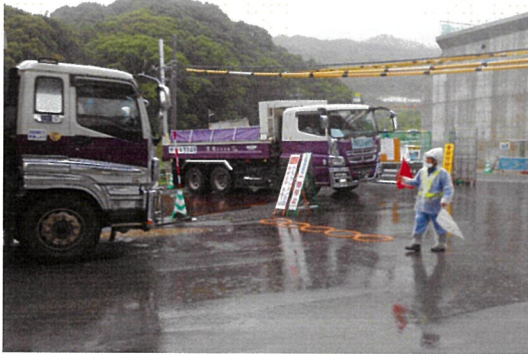
車輛出入口に交通誘導員と
ゴム製丸型の一旦停止表示設置

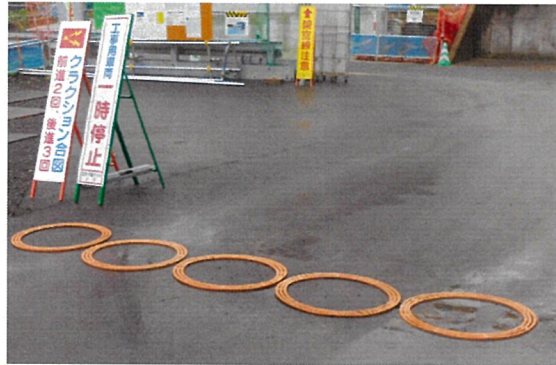
ゴム製丸型の一旦停止表示

- オレンジ色…………… ただ見ても、よく観なくても分かりやすい。
- 丸型の単体…………… いくつか並べて出入口幅に調整ができる。
- 丸型のゴム製…………… 車輛通過時にズレや跳ねることがない。
- ゴム製で軽い…………… 設置や移動が簡単に出来る。

厚み僅か18mmですがダンプの**運転手さんは段差の感知効果を実感**していました。

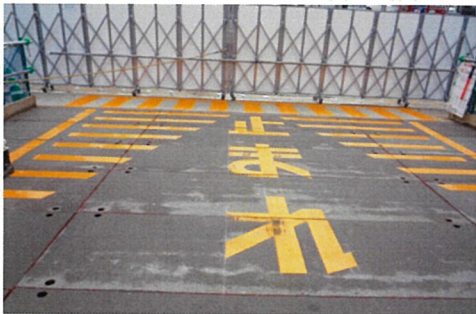
通常目にする一旦停止表示

- ・止まれペンキ表示は段差感知効果なし

- ・ペンキ塗り立時は見た目も綺麗ですが平面のため運転者への段差感知効果がなくヒューマンエラーの防止効果が低い。
- ・長く使う時のペンキの剥がれ補修など維持管理の手間が多く整備中は通行止め作業となる。
- ・構内やプラント内は管理者によってマーキング出来ないこともある。

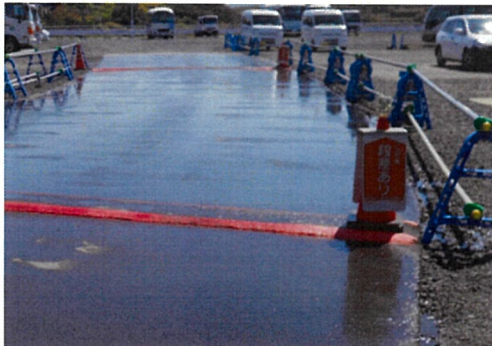
・段差と明示の場合

- ・アスファルト舗装の色付けと盛上げの段差による運転者への感知効果

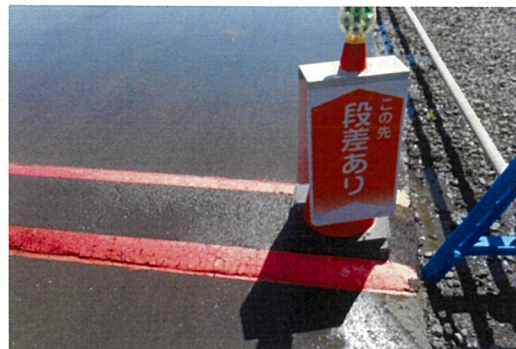
- ・使用終了後の撤去があり傷んだ部分の補修が必要

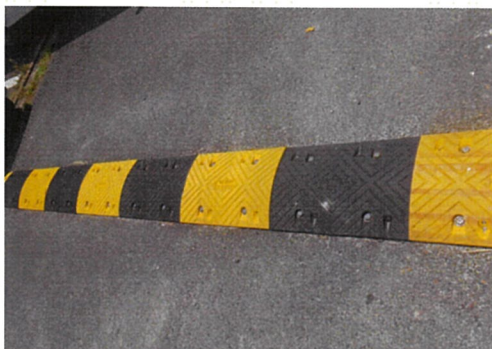
- ・徐行ステップ取付けのトラ模様と段差による運転者への感知効果

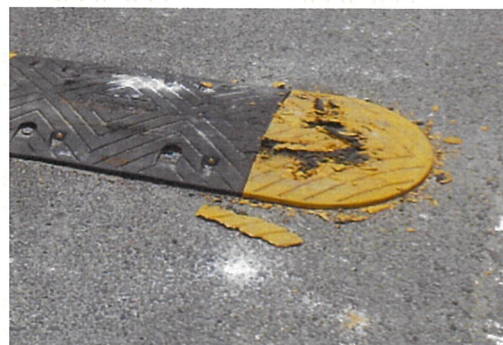
- ・徐行ステップの破損時の処置舗装面に留めビス跡の補修が必要
