成形段替え作業における転倒防止

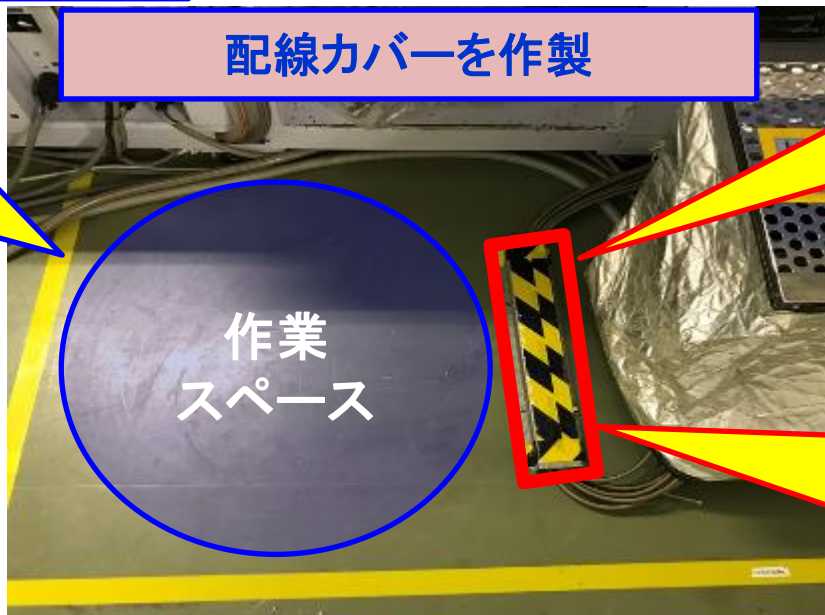
対策後

作業スペースを確保することができた！！

配線カバーを作製

作業
スペース

温調ホースを配線カバーで固定しまとめる事で躓き、滑りを防止となった！

配線カバーも高温になり火傷の恐れがある事から、内側に断熱材を巻くことで作業者の火傷防止となった！
