# 改良・改善事例 報告書

件名	空港夜間工事で導入した「任意の文面表示可能な小型LED看板」の有効性				
起案者 <sup>注1)</sup>	① [所属; 成田空港誘導路舗装工事事務所] [氏名; ██████████]				
(① ②何れかのみ記入)	② [事業所または会社名; ██████████]				
発表者	[所属または会社名; 成田空港誘導路舗装工事事務所][氏名; ██████████]				
分類 1 <sup>注2)</sup>	舗装工事・土木工事・合材・建築・ <b>その他(夜間工事)</b>				
分類 2 <sup>注2)</sup>	<b>安全</b> ・施工・製造・品質・働き方・その他( )				
内容; (改良・改善に至った理由・動機、改良・改善提案の内容など)					
<p>本工事は成田空港内高速離脱誘導路の再編工事であり、時間制約の厳しい夜間に最大6工区を同時施工する条件にあった。誘導路には航空機の走行の目安となる地上型灯火や重要施設が無数にあり、それらは接触すると簡単に破損する。また、工事区域外では航空機の移動があるため、工事車両のルートミスは、工事の遅延や施設の破損ばかりでなく、空港の運用に影響するおそれがあり、その代償は大きい。これらのことから、当初は表 1に示す対策をしていたが二つの問題に直面した。</p>					
<b>表-1 当初対策とその問題</b>					
対策	工事箇所入口に自発光式矢印板と交通整理員の配置				
問題	①工区を判別できない	走行ルート上に施工箇所および他工事が多数あるため、運転手は交通整理員だけでは工区を判別できない。特に霧が発生すると周囲の景色がどこも同じとなり、目的地の目安となる灯火や路線を記した看板等が点検等で度々消灯されて居場所を見失う。			
	②交通整理員の不足	空港内で工事が多数発注されており、交通整理員が慢性的に不足していた。			
<div style="border: 1px solid black; padding: 5px; background-color: #ffffcc; display: inline-block; margin: 10px auto; width: fit-content;"> <b>高輝度であり視認性が高い「任意の文面が表示可能な小型 LED 看板」を配置</b> </div>

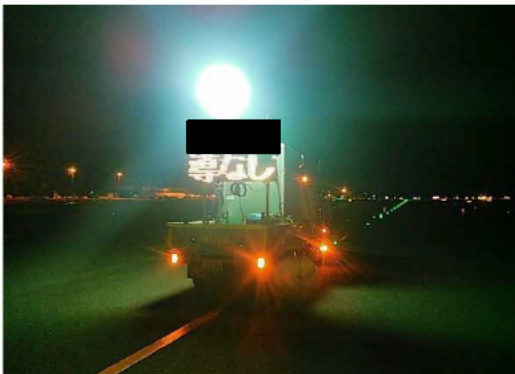
<p style="text-align: center;">写真-1 小型 LED 看板表示例</p>		<p><b>2 段で表示可能</b></p> <table style="width: 100%; border-collapse: collapse;"> <tr> <td style="width: 50%; text-align: center;"> <p>&lt;上段&gt; 点灯表示</p> <p>① <b>A3出入口</b></p> <p>② <b>A4出入口</b></p> <p>③ <b>A5出入口</b></p> <p>④ <b>A6出入口</b></p> <p>⑤ <b>A7出入口</b></p> <p>⑥ <b>A8出入口</b></p> <p>⑦ <b>W10出入口</b></p> </td> <td style="width: 50%; text-align: center;"> <p>&lt;下段&gt; スクロール表示</p> <p>① <b>誘導なしではバックしない</b></p> <p>② <b>通行ルート</b>      点灯表示</p> <p>③ <b>A6右へ</b>            点灯表示</p> <p>追加1 誘導合図なしではバックしない</p> <p>追加2 指定瀬越以外通行禁止</p> </td> </tr> </table> <p style="text-align: center;">図-1 小型 LED 看板表示例</p>		<p>&lt;上段&gt; 点灯表示</p> <p>① <b>A3出入口</b></p> <p>② <b>A4出入口</b></p> <p>③ <b>A5出入口</b></p> <p>④ <b>A6出入口</b></p> <p>⑤ <b>A7出入口</b></p> <p>⑥ <b>A8出入口</b></p> <p>⑦ <b>W10出入口</b></p>	<p>&lt;下段&gt; スクロール表示</p> <p>① <b>誘導なしではバックしない</b></p> <p>② <b>通行ルート</b>      点灯表示</p> <p>③ <b>A6右へ</b>            点灯表示</p> <p>追加1 誘導合図なしではバックしない</p> <p>追加2 指定瀬越以外通行禁止</p>
<p>&lt;上段&gt; 点灯表示</p> <p>① <b>A3出入口</b></p> <p>② <b>A4出入口</b></p> <p>③ <b>A5出入口</b></p> <p>④ <b>A6出入口</b></p> <p>⑤ <b>A7出入口</b></p> <p>⑥ <b>A8出入口</b></p> <p>⑦ <b>W10出入口</b></p>	<p>&lt;下段&gt; スクロール表示</p> <p>① <b>誘導なしではバックしない</b></p> <p>② <b>通行ルート</b>      点灯表示</p> <p>③ <b>A6右へ</b>            点灯表示</p> <p>追加1 誘導合図なしではバックしない</p> <p>追加2 指定瀬越以外通行禁止</p>				
付属資	有・ <b>無</b>				
期待できる効果／効果の実績;					
<p>①霧が発生しても視認性が高く、100m遠方より工区を判別できる。</p> <p>②工事車両のルートミスゼロ。(2019年6月末時点、使用開始から1年7か月、施工日数410日)</p> <p>③交通整理員不足の解消。</p> <p>④当初対策と比較して、1設置箇所当たり20万円/月のコストダウン。 (2019年6月末時点、20万円×19か月 = 合計380万円のコストダウン)</p> <p>⑤2段表示できるため「誘導合図なしではバックしない」等の████████ルールを徹底的に周知実施。</p>
